Comunidad Autónoma / Departamento / Estado	CASTILLA Y LEÓN
Municipio	ÁVILA
Edificio	Catedral de El Salvador
Dirección	
Localización	sala de campanas
Nombre	Campana (2)
Medidas (cm)	Diámetro (en cm) 60 Borde 6 Altura del bronce 56 Peso Peso aproximado (en kilos)125 kg
Fundidor	
Año fundición	1846

Autores de la documentación	ÁLVARO MUÑOZ, Mari Carmen; LLOP i BAYO, Francesc
Fecha	10-09-2005

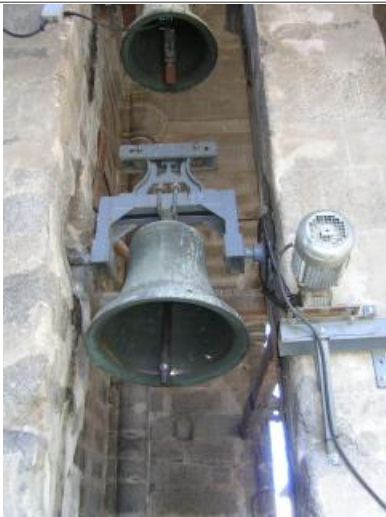
Descripción	La campana tiene una brevísima inscripción que combina el griego (para el anagrama de Jesús, el latín (para el nombre de José) y el español para el conjunto. Dice "IHS MARIA # Y # #JOSEF # # AÑO # # # DE # # # I846 # # " que puede interpretarse como JESÚS, MARÍA Y JOSÉ. AÑO DE 1846
Toques	Volteo mediante motor continuo
Conservación, mantenimiento	<p>El yugo metálico tiene además unas barras de hierro en la parte superior para aumentar el contrapeso. Probablemente el exceso de equilibrio es la causa que el badajo, cuando la campana voltea, además de pegar en el punto de percusión, gire por toda la boca, marcándola. El fenómeno se aumenta, a causa del badajo de argolla, que impide una fijación estable a la badajera.</p> <p>Badajo de argolla, unido mediante correa con hebilla la campana.</p> <p>La campana está instalada mediante varilla de tuerca forjada y adaptada a su función. La utilización de estas varillas es totalmente desaconsejable por su escasa resistencia tras el forjado.</p> <p>El badajo carece de cables de seguridad, probablemente innecesarios al encontrarse dentro de la sala de campanas.</p>

Propuestas	<p>Debe reponerse el yugo de madera original, sustituyendo solamente aquellas partes que lo precisen por seguridad. La campana debe instalarse de modo que pueda ser tocada tanto mecánica como manualmente. Debe ser montada a la manera tradicional, es decir con el asa exterior perpendicular al eje de giro, y por tanto el asa badajera paralela a ese eje. Este cambio respecto a la instalación anterior está motivado tanto por seguridad como por asegurar un golpe de badajo limpio y sonoro.</p> <p>La campana debe ser limpiada por dentro y por fuera, mediante chorro de arena húmedo y suave, para recuperar la sonoridad original, desfigurada por la suciedad acumulada.</p> <p>La campana debe ser dotada de un motor de impulsos que pueda tanto balancear como voltear la campana, según las diversas señales tradicionales. También debe ser dotada de un electromazo exterior, ubicado en el mismo lado del motor, de modo que la palanca de volteo manual pueda ser utilizada.</p>
