<b>Comunitat Autònoma / Departament / Estat</b>	COMUNITAT VALENCIANA
<b>Municipi</b>	ONDA
<b>Edifici</b>	Convent carmelità de la Mare de Déu de l'Esperança - el Carne
<b>Direcció</b>	
<b>Coordenadess</b>	39.96513 -0.2625949

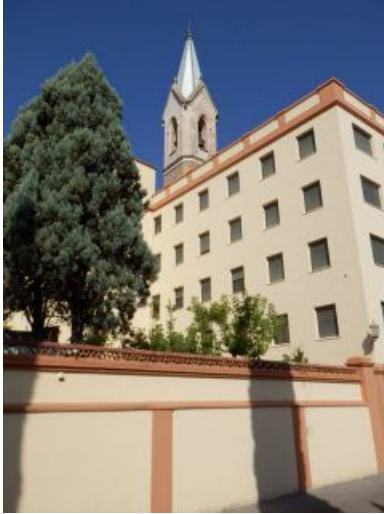
<b>Descripció</b>	<p>La torre es troba ubicada a un lateral de l'església, a la meitat de la nau aproximadament. Part de la construcció està rodejada per altres edicions conventuals, de forma que sols resalta part del primer cos. La planta és quadrada i disposa de dos cossos i un remat piramidal. La part visible del primer cos està construïda amb sillar, rajola i maçoneria. El segon cos disposa de quatre finestres apuntades, una per cada cara. Està coronat per un remat de tipus piramidal amb huit costats i té un parallamps. La torre té una escala interior circular per pujar fins la Sala de les Campanes.</p> <p>Junt a la porteria del convent hi ha un altre campanar, també amb cert a aire historicista. Té dos cossos, el primer amb dos trams i un segon amb quatre finestres apuntades. Està cobert per una teulada a quatre aigües.</p>

<b>Campanes</b>	Té un conjunt de dos campanes. La Xicoteta és la fosa per Manclús i porta una inscripció commemorativa de l'Any Jubilar Marià celebrat entre 1987 i 1988. La Major està dedicada a la Mare de Déu del Carne.
<b>Tocs actuals de campanes</b>	Voltegen automàticament les dos campanes. La Gran repica també de forma automàtica.
<b>Conservació, manteniment</b>	L'est de conservació dels dos campanars és bo. El de les campanes per contra és regular. Estan instal·lades a les finestres del campanar de l'església amb truges de ferro. La Gran disposa d'electromall trifàsic i les dos de motor de vol continu. Els batalls estan lligats, però no reforçats amb cable de seguretat.
<b>Protecció</b>	El temple té la condició de Bé de Rellevància Local segons la Disposició Addicional Quinta de la Llei 5/2007, de 9 de febrer, de la Generalitat, de modificació de la Llei 4/1998, d'11 de juny, del Patrimoni Cultural Valencià (DOCV Núm. 5.449 / 13.02.2007). En conseqüència les intervencions en les campanes han de ser comunicades a la Direcció General de Cultura adjuntant el projecte prèviament a l'inici dels treballs.

<b>Propostes</b>	Les dos campanes deuen ser restaurades. En primer lloc es deuen baixar del campanar per netejar-les per dins i per fora. Les truges de ferro actuals es deuen canviar per altres de fusta de perfil tradicional local. Finalment la mecanització actual es té que renovar per motors d'impuls i electromalls monofàsics, que permeten el toc manual i imiten els tocs tradicionals.
<b>Autors de la documentació</b>	ALEPUZ CHELET, Joan; SARRIÓ ANDRÉS, Pau.
<b>Data</b>	05-07-2016
