<b>Catálogo Nacional Monumentos Históricos</b>	
<b>Estado</b>	CASTILLA Y LEÓN
<b>Municipio</b>	SEGOVIA
<b>Inmueble</b>	Catedral de Nuestra Señora de la Asunción y San Frutos
<b>Dirección</b>	
<b>Ubicación</b>	Sala de campanas
<b>Nombre</b>	<b>El Becerro (6)</b>
<b>Medidas</b>	Diámetro 100 cm   Borde cm   Altura cm   Peso aproximado 579 kg
<b>Autor campana</b>	RIVERA, CAMPANAS
<b>Año fundición</b>	1998

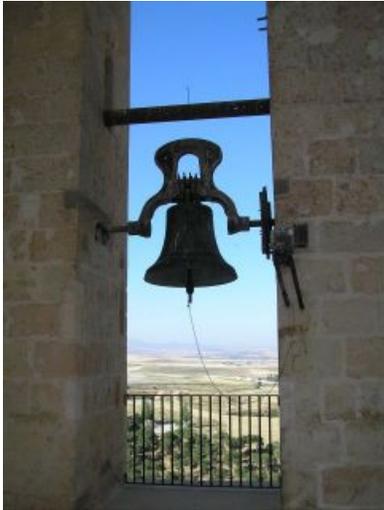
<b>Inscripciones, decoraciones</b>	La campana tiene una breve inscripción, moderna: "SAN FRUTOS" / "RIVERA / ME FECIT / MONTEHERMOSO (CACERES) / ESPAÑA" / "A LA ESPERA DEL TERCER MILENIO 25 OCTUBRE 1998"
<b>Toques actuales</b>	Medio vuelo exclusivamente
<b>Conservación</b>	<p>Dotada de motor de balanceo, con rueda añadida a la rueda de volteo. El badajo, fijado con U invertida y descolgado, pega algo bajo y tiene además una zona amplia de percusión, motivada por la fijación inestable. Tiene un cable de seguridad desde el extremo del badajo al muro. Probablemente el cable deforma el movimiento oscilatorio del badajo, y en consecuencia produce un ritmo irregular de toque.</p> <p>A pesar la campana más moderna, se encuentra extremadamente sucia por excrementos de aves.</p> <p>Los cojinetes originales de CABRILLO, ubicados sobre tacos de madera, no han sido sustituidos, lo que debe frenar mucho la campana, sobre todo si no se conserva regularmente, como parece ser el caso.</p>

<b>Propuestas</b>	<p>La campana debe ser limpiada, por dentro y por fuera, para recuperar la sonoridad original, mediante chorro de arena húmeda.</p> <p>Debe instalarse con yugo de madera, de características similares a los existentes en la zona, especialmente las que determinan su forma tradicional de tocar (palanca de hierro en el brazo).</p> <p>La campana debe ser motorizada con un motor de impulsos que permita el balanceo tanto manual como automático. Este motor y su rueda correspondiente, así como un electromazo rápido, para los repiques y otras señales, se instalarán a las 09, de manera que a las 03 se ponga tanto la palanca de balanceo para posibles toques manuales.</p> <p>Igualmente debe ser dotada del badajo correspondiente, de un tamaño adecuado o incluso algo menor, para asegurar su conservación, debido a su antigüedad. El badajo deberá ser dotado de cables de seguridad, para evitar su caída en casos de rotura, fijado de manera que no golpee al quebrarse, y que los cables tampoco dañen el bronce. De ninguna manera se unirá a la badajera mediante una articulación rígida, ya que éstas arrancan la anilla interior. La articulación deberá ser lo suficientemente elástica de manera que el badajo no rebote. Tampoco se dotará de un cable al badajo, unido al exterior de la campana, ya que esa disposición modifica la cadencia y la potencia de los golpes.</p> <p>Sería conveniente reponer el muro que existía debajo la campana y que aumentaba la resonancia de la sala, y por tanto la potencia y difusión de los toques, ahora muy empobrecidos por la desaparición de este elemento acústico relevante.</p>
