<b>Catálogo Nacional Monumentos Históricos</b>	
<b>Estado</b>	CASTILLA-LA MANCHA
<b>Municipio</b>	TOLEDO
<b>Inmueble</b>	Iglesia de El Salvador
<b>Dirección</b>	
<b>Ubicación</b>	Sala de campanas
<b>Nombre</b>	<b>Jesús, María y José (1)</b>
<b>Medidas</b>	Diámetro 30 cm   Borde cm   Altura cm   Peso aproximado 16 kg
<b>Autor campana</b>	
<b>Año fundición</b>	1819

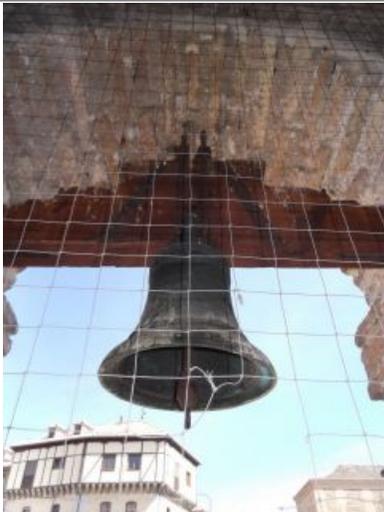
<b>Conservación</b>	<p>La campana se encuentra en un regular estado de conservación, provocado en gran medida por la red anti-aves colocada detrás de ella, que no sólo no la protege de las defecaciones de unos animales que la han cubierto de excrementos, sino que además le impide cualquier movimiento. También es de destacar en su conservación el estado del badajo, sin duda antiguo, pero muy oxidado y desgastado.</p> <p>Por todos estos motivos, el instrumento debería ser restaurado con los fines de optimizar su conservación, de devolverle sus valores originales y especialmente su uso. La intervención habría de comprender, la instalación de un nuevo yugo de madera que siga el perfil toledano (presente todavía en numerosas campanas de la ciudad, como las de la Catedral Primada) y que tenga "ballesta", la limpieza del bronce por dentro y por fuera para recuperar su sonido original, la sustitución del actual badajo por uno nuevo (siempre de hierro dulce y de la medida correcta, para no poner en peligro la campana), y si es necesario para su uso regular, la instalación de mecanismos para el toque automático que reproduzcan los toques tradicionales y permitan el toque manual del instrumento, es decir, los motores de impulsos y los electromozos de última generación. Todo ello además, debería ir acompañado de la correcta instalación de la campana en su ventanal, una instalación que permita su movimiento, buscando así otros métodos para la protección contra las aves.</p>
