<b>Catálogo Nacional Monumentos Históricos</b>	
<b>Estado</b>	COMUNITAT VALENCIANA
<b>Municipio</b>	BENEJUZAR
<b>Inmueble</b>	Santuario de Nuestra Señora del Pilar
<b>Dirección</b>	
<b>Ubicación</b>	Torre Este
<b>Nombre</b>	<b>Nuestra Señora del Pilar (5)</b>
<b>Medidas</b>	Diámetro 71 cm   Borde 6 cm   Altura 55 cm   Peso aproximado 207 kg
<b>Autor campana</b>	ROSAS, HIJO DE MANUEL
<b>Año fundición</b>	1998

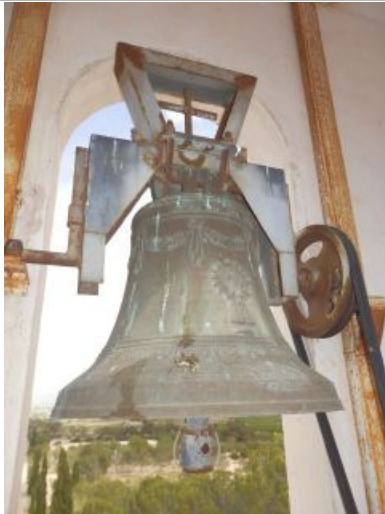
<b>Conservación</b>	Se encuentra en regular estado de conservación, instalada con yugo de hierro en uno de los vanos de la sala de las campanas. Los ejes de giro no descansan directamente en el muro y se apoyan en unas vigas de hierro. Está mecanizada con motor de volteo continuo y cuenta con badajo atornillado mediante un sistema de fijación rígida. Este sistema es extremadamente peligroso y puede arrancar de golpe la badajera.
<b>Protección</b>	Protección genérica por encontrarse en un bien protegido (Bien de Relevancia Local). En consecuencia las intervenciones en las campanas deben ser comunicadas a la Dirección General del Patrimonio Cultural Valenciano adjuntando el proyecto previamente al inicio de los trabajos.

<b>Propuestas</b>	La instalación de la campana no tiene vinculación con la tradición local ni ayuda a la correcta conservación del bronce, por lo que proponemos su restauración. La campana debe ser limpiada por dentro y fuera, eliminando la capa de suciedad que afecta a la sonoridad del bronce. El yugo de hierro se debe cambiar por otro de madera que siga el perfil tradicional local. Por último el motor debería ser renovado por otro de volteo por impulsos, que permita el toque manual de la campana y reproduzca los toques tradicionales. El badajo se debe cambiar por otro atado y reforzado mediante un cable de seguridad.
<b>Autores del registro</b>	ALEPUZ CHELET, Joan
<b>Fecha del registro</b>	20-04-2017
