Catálogo Nacional Monumentos Históricos	
Estado	COMUNITAT VALENCIANA
Municipio	SAN MIGUEL DE SALINAS
Inmueble	Parroquia de San Miguel Arcángel
Dirección	
Ubicación	Sala de campanas
Nombre	La pequeña (1)
Medidas	Diámetro 60 cm Borde 6 cm Altura 47 cm Peso aproximado 125 kg
Autor campana	ROSAS, HIJO DE MANUEL
Año fundición	1997

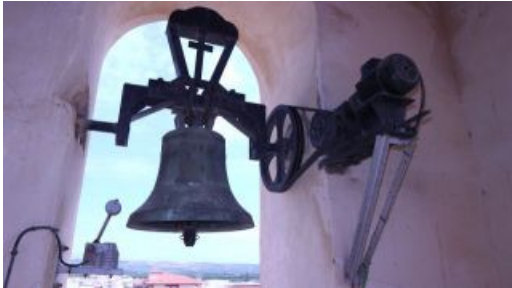
Toques actuales	Repique y volteo automático.
Conservación	Se encuentra en regular estado de conservación, instalada con yugo de hierro en uno de los vanos de la sala de las campanas. Está mecanizada con motor de volteo continuo y electromazo monofásico y cuenta con badajo atornillado mediante un sistema de fijación rígida. Este sistema es extremadamente peligroso y puede arrancar de golpe la badajera.
Protección	Protección genérica por encontrarse en un bien protegido (Bien de Relevancia Local). En consecuencia las intervenciones en las campanas deben ser comunicadas a la Dirección General del Patrimonio Cultural Valenciano adjuntando el proyecto previamente al inicio de los trabajos.
Propuestas	La instalación de la campana no tiene vinculación con la tradición local ni ayuda a la correcta conservación del bronce, por lo que proponemos su restauración. La campana debe ser limpiada por dentro y fuera, eliminando la capa de suciedad que afecta a la sonoridad del bronce. El yugo de hierro se debe cambiar por otro de madera que siga el perfil tradicional local. Por último el motor debería ser renovado por otro de volteo por impulsos, que permita el toque manual de la campana y reproduzca los toques tradicionales. El badajo se debe cambiar por otro atado y reforzado mediante un cable de seguridad.
