Catálogo Nacional Monumentos Históricos	
Estado	COMUNITAT VALENCIANA
Municipio	SAN MIGUEL DE SALINAS
Inmueble	Parroquia de San Miguel Arcángel
Dirección	
Ubicación	Sala de campanas
Nombre	La grande (2)
Medidas	Diámetro 70 cm Borde 7 cm Altura 57 cm Peso aproximado 199 kg
Autor campana	ROSAS, HIJO DE MANUEL
Año fundición	1997

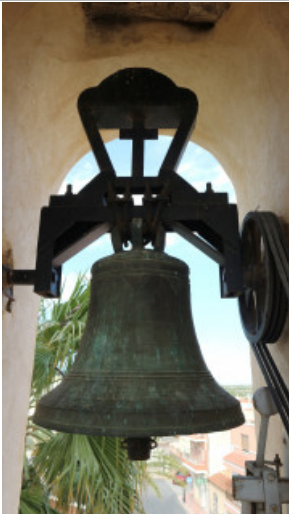
Toques actuales	Repique y volteo automático.
Conservación	Se encuentra en regular estado de conservación, instalada con yugo de hierro en uno de los vanos de la sala de las campanas. Está mecanizada con motor de volteo continuo y electromazo monofásico y cuenta con badajo atornillado mediante un sistema de fijación rígida. Este sistema es extremadamente peligroso y puede arrancar de golpe la badajera.
Protección	Protección genérica por encontrarse en un bien protegido (Bien de Relevancia Local). En consecuencia las intervenciones en las campanas deben ser comunicadas a la Dirección General del Patrimonio Cultural Valenciano adjuntando el proyecto previamente al inicio de los trabajos.

Propuestas	La instalación de la campana no tiene vinculación con la tradición local ni ayuda a la correcta conservación del bronce, por lo que proponemos su restauración. La campana debe ser limpiada por dentro y fuera, eliminando la capa de suciedad que afecta a la sonoridad del bronce. El yugo de hierro se debe cambiar por otro de madera que siga el perfil tradicional local. Por último el motor debería ser renovado por otro de volteo por impulsos, que permita el toque manual de la campana y reproduzca los toques tradicionales. El badajo se debe cambiar por otro atado y reforzado mediante un cable de seguridad.
Autores del registro	ALEPUZ CHELET, Joan
Fecha del registro	30-04-2021
