<b>Catálogo Nacional Monumentos Históricos</b>	
<b>Estado</b>	ANDALUCÍA
<b>Municipio</b>	JEREZ DE LA FRONTERA
<b>Inmueble</b>	Catedral de El Salvador
<b>Dirección</b>	
<b>Coordenadas</b>	36.682178 -6.141336

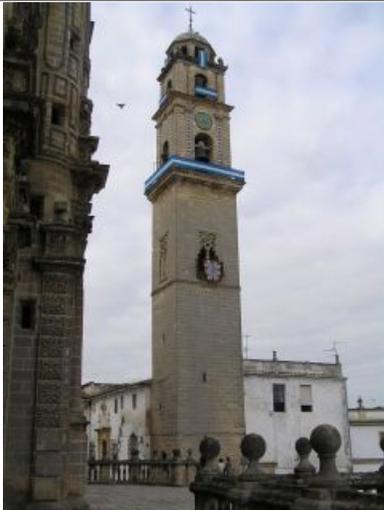
<b>Conservación</b>	<p>El estado actual de la torre es de gran abandono. Ninguna de las cuatro campanas de volteo pueden (ni deben girar) y las otras cuatro campanas fijas incluyendo la del reloj, que no debería participar en los toques ordinarios o festivos) tienen los badajos por lo general demasiado altos, mal atados y con peligro de romper las respectivas campanas. Incluso uno de los yugos de las campanas fijas está en estado de ruina, mantenido afortunadamente por los fuertes herrajes con los que fue dotado en su momento.</p> <p>La suciedad cubre las campanas, especialmente los excrementos de aves y el polvo acumulado de siglos.</p> <p>En conjunto no deberían sonar las campanas hasta su urgente restauración, ni siquiera "a golpe".</p>
<b>Protección</b>	<p>Bien: Iglesia Colegial de El Salvador  Comunidad Autónoma: C. A. Andalucía  Provincia: Cádiz  Municipio: Jerez de la Frontera  Categoría: Monumento  Código: (R. I.) - 51 - 0000498 - 00000  Registro: (R. I.) REGISTRO BIC INMUEBLES: Código definitivo  Fecha de Declaración: 03-06-1931  Fecha Boletín Declaración: 04-06-1931  Fuente: Ministerio de Cultura (2006)</p>

<b>Propuestas</b>	<p>La restauración para por la recuperación del conjunto en su plenitud original.  Las campanas deben ser limpiadas por dentro y por fuera, para recuperar la sonoridad original.  La campana rota, de escaso interés, debe ser documentada y refundida, haciendo otra nueva armonizada con sus dos compañeras de sala.  Deben restaurarse los yugos, manteniendo aquello que sea posible y cambiando lo necesario para la seguridad de las campanas y de los campaneros.  Las campanas deben mecanizarse de acuerdo con su toque y teniendo en cuenta la posibilidad futura de toque manual. En consecuencia las fijas de la primera planta serán dotadas de mecanismos que tiren de los badajos, sin aceptarse de ningún modo electromazos externos, que solamente es aceptable en el caso de la campana de volteo de la sala inferior.  Las tres campanas de volteo de la segunda sala serán dotadas de yugos de madera, restaurados o reconstruidos, con motor de volteo de impulsos ubicado al lado izquierdo. Estas tres campanas no serán dotadas de electromazos externos.  La campana del reloj, restaurada, deberá ser dotada de mazo externo por gravedad, sin que se coloque, bajo ningún concepto, un electromazo externo o interno. Será dotada igualmente de un badajo adecuado a su tamaño, y convenientemente atado para su toque, de modo que se utilice, de manera exclusivamente manual, en ocasiones extraordinarias.  El conjunto será controlado por un ordenador, preferentemente ubicado en la sacristía, el mismo que gestionará el toque del reloj y el movimiento de las agujas de la muestra o esfera. Esta muestra debiera ser dotada de una sola aguja para las horas, como parece que hay en la esfera existente.  Esta muestra o esfera deberá ser restaurada y mantenida, no aceptándose su sustitución por una transparente, inadecuada para esta instalación.</p>
