Catálogo Nacional Monumentos Históricos	
Estado	COMUNITAT VALENCIANA
Municipio	ORIHUELA
Inmueble	Parroquia de Nuestra Señora de Belén de La Aparecida
Dirección	
Coordenadas	38.0808239 -1.0090447

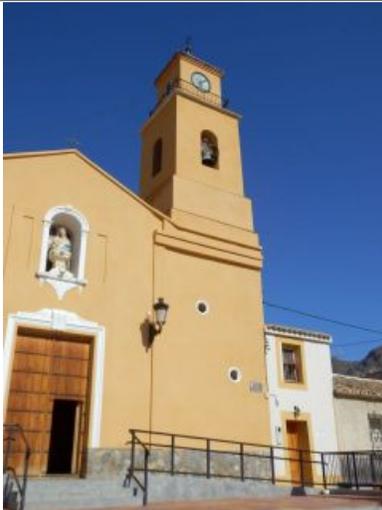
Conservación	El campanario se encuentra en el exterior en buen estado de conservación, pintado con los mismos colores que la fachada principal. Su interior esta en bastante buen estado, a excepción del tercer cuerpo donde se acumulan excrementos de pequeñas aves y algunos accesorios en desuso del reloj. La maquinaria se encuentra en buen estado, aunque no funciona. Así mismo las campanas están en regular estado, conservando los yugos originales de madera de perfil tradicional local. Están mecanizadas con motor de impulsos y electromazo. Cuentan con badajo atado y reforzado con cable de seguridad. Los ejes se encuentran metidos en el muro y muy recubiertos por cemento, lo que dificulta el volteo de las campanas. Estas necesitan de mantenimiento, engrasando los ejes para facilitar el giro de la campana y tratando los yugos de madera para protegerlos de los agentes climáticos.
Protección	El templo tiene la condición de Bien de Relevancia Local según la Disposición Adicional Quinta de la Ley 5/2007, de 9 de febrero, de la Generalitat, de modificación de la Ley 4/1998, de 11 de junio, del Patrimonio Cultural Valenciano (DOCV Núm. 5.449 / 13.02.2007). En consecuencia las intervenciones en las campanas deben comunicarse a la Dirección General del Patrimonio Cultural Valenciano adjuntando el proyecto previamente al inicio de los trabajos.
