<b>Catálogo Nacional Monumentos Históricos</b>	
<b>Estado</b>	COMUNITAT VALENCIANA
<b>Municipio</b>	ALAQUÀS
<b>Inmueble</b>	Parròquia de l'Assumpció
<b>Dirección</b>	
<b>Coordenadas</b>	39.457604 -0.456964

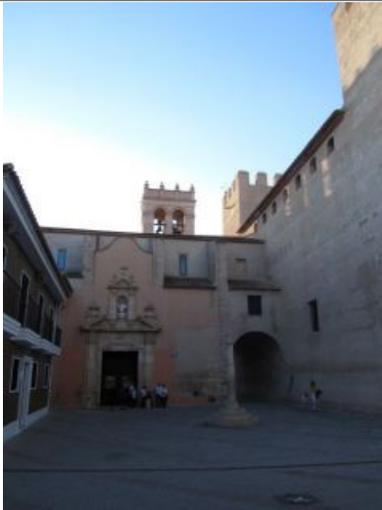
<b>Conservación</b>	CAMPANAR A RESTAURAR PER L'INTERIOR! El campanar per l'exterior es troba en molt bones condicions. Això si, l'interior (a partir del nivell del cor, el qual si que es conserva de manera excel·lent) es troba en un estat de total abandonament accentuat pel desastre fet a la restauració dels anys 1990 (veure en actuacions). Els escalons i les parets de l'escala estan en un nivell alt de degradació, i naturalment el campanar té quantitats descomunals de brutícia i restes d'obres efectuades a l'església apilades a la primera sala (marbre, plàstics, rajoles, etc). A la sala de campanes la boca de l'escala impideix el toc manual de la campana "grossa" i dificulta molt el de la "tercera".
<b>Protección</b>	El temple té la condició de Bé de Rellevància Local segons la Disposició Addicional Quinta de la Llei 5/2007, de 9 de febrer, de la Generalitat, de modificació de la Llei 4/1998, d'11 de juny, del Patrimoni Cultural Valencià (DOCV Núm. 5.449 / 13.02.2007). En conseqüència les intervencions en les campanes han de ser comunicades a la Direcció General de Cultura adjuntant el projecte prèviament a l'inici dels treballs.
