Comunidad Autónoma / Departamento / Estado	PRINCIPADO DE ASTURIAS
Municipio	ALLANDE
Edificio	Parroquia de Santa María de Berducedo
Dirección	
Localización	Espadaña
Nombre	Santa María de Berducedo (2)
Medidas (cm)	Diámetro (en cm) 0 Borde Altura del bronce Peso kg
Fundidor	MURUA
Año fundición	1977

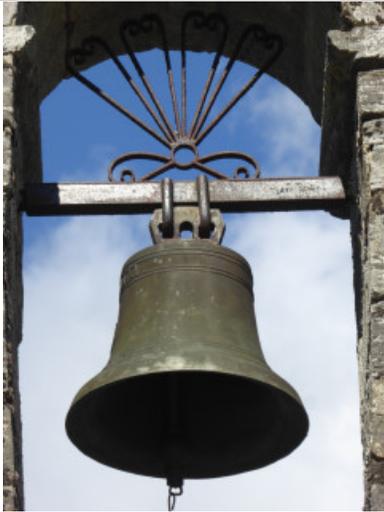
Descripción	Nos encontramos ante una campana con un marcado carácter industrial, rasgo común a la mayoría de las piezas fundidas en los hornos de los Murua. De hecho, las dos campanas de la espadaña son piezas casi idénticas y, desde luego, cercanas a otras decenas de bronce salidos de esta fundición vitoriana. Como de costumbre, estas campanas cuentan con la marca de fábrica y con escuetas inscripciones, en que se indican su año de fundición y su destino.
Toques	Repiques manuales esporádicos.
Conservación, mantenimiento	La campana conserva, en un estado aceptable, la instalación que le fue dada tras su fundición. Cuelga de un grácil yugo metálico, ajeno a cualquier tradición, tanto en la vertiente estética, como en lo relativo al montaje. De hecho, frente a la antigua costumbre de colocar las asas perpendiculares al yugo, aquí están dispuestas en paralelo al mismo, lo que a largo plazo podría acarrear problemas de conservación. El badajo, con caña de madera, es obra de la empresa fundidora.

Propuestas	La campana debería ser restaurada, para ser dotada de mecanismos de toque y usos acordes con la tradición local. Cualquier intervención habría de contemplar la sustitución del yugo metálico actual por otro de madera, que siga los perfiles tradicionales locales, bien a través del análisis de fotografías anteriores a 1977 o, en su defecto, a imitación de los yugos históricos conservados en localidades vecinas (Lago, La Mesa, etc.). En este sentido, al nuevo yugo cabría instalarle, seguramente, una palanca de madera con que pudiera ser balanceada desde el interior de la iglesia. La electrificación de la campana solamente es estimable en caso que las técnicas de toque tradicionales no garanticen el uso rutinario del instrumento. En tal caso, sería recomendable instalar a la campana un motorcillo de impulsos, que se limite a balancearla.
Autores de la documentación	SARRIÓ ANDRÉS, Pau M.
