<b>Comunidad Autónoma / Departamento / Estado</b>	ARAGÓN
<b>Municipio</b>	ALBARRACÍN
<b>Edificio</b>	Catedral de El Salvador
<b>Dirección</b>	
<b>Localización</b>	sala de campanas
<b>Nombre</b>	<b>Salvadora María (6)</b>
<b>Medidas (cm)</b>	Diámetro (en cm) 122   Borde 12   Altura del bronce 102   Peso (en kilos) 1051 kg
<b>Fundidor</b>	COLINA, RAMÓN
<b>Año fundición</b>	1898

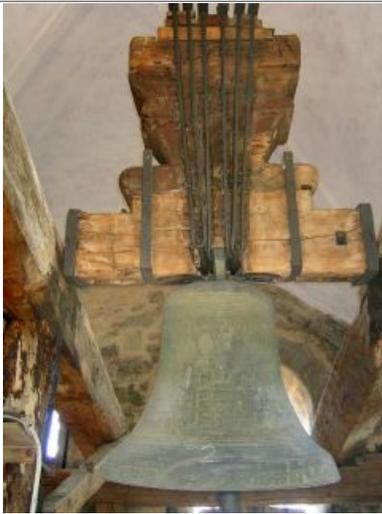
<b>Toques</b>	Debido a la carencia de todo sonido armónico no parece que la campana se toque a badajo y menos volteándola.
<b>Conservación, mantenimiento</b>	Gran grieta desde las (04) a las (06) que quita todo el sonido - el badajo, que en vez de terminar en forma de T termina con un gran ojal, es probablemente la causa de la rotura de la campana, a causa de su forma, que impide una correcta atadura - atado actualmente por 2001 TÉCNICA Y ARTESANÍA S. L., aunque la campana produce un sonido discordante y bronco - los herrajes se fijan mediante tuercas y contratuercas, probablemente modernas y adaptadas a una rosca soldada al extremo de los tirantes
<b>Protección</b>	Protección genérica al encontrarse en un BIC declarado.

<p><b>Propuestas</b></p>	<p>La campana, que tiene poco más de cien años, no tiene tanto valor patrimonial como para ser conservada. No obstante debe ser documentada a conciencia por la empresa encargada de su restauración. Luego debe ser refundida, manteniendo la denominación original "SALVADORA MARÍA", aunque parece oportuno que los nombres del obispo, del cabildo y del fundidor de la campana no deban ser mantenidos en la nueva (donde sí debe indicarse los correspondientes nombres de personas e instituciones actualizados).</p> <p>En el caso de instalar mecanismos automáticos, éstos deben quedar adosados a la viga central, de manera que el resto quede expedito. Debe instalarse un electromazo de la potencia correspondiente y de alta velocidad de respuesta, y podría instalarse un motor de impulsos, mediante polea adosada al yugo de madera, que reproduzca el modo de bando tradicional sin impedir el toque manual.</p> <p>El badajo debe ser sustituido, tanto en el caso de que la campana se quede fija como que voltee, y en el segundo caso deberá dotarse de los correspondientes cables de seguridad instalados de tal modo que no impidan la colocación de gancho para el repique manual, y que retengan el badajo en caso de rotura, impidiendo que golpee a la campana u otros lugares</p>
