Comunidad Autónoma / Departamento / Estado	ANDALUCÍA
Municipio	ALMERÍA
Edificio	Santa y Apostólica Iglesia Catedral de la Encarnación
Dirección	
Localización	Espadaña
Nombre	Cuartos del Reloj (A)
Medidas (cm)	Diámetro (en cm) 88 Borde 9 Altura del bronce 70 Peso Peso aproximado (en kilos)395 kg
Fundidor	CORONA, JOSÉ
Año fundición	1781

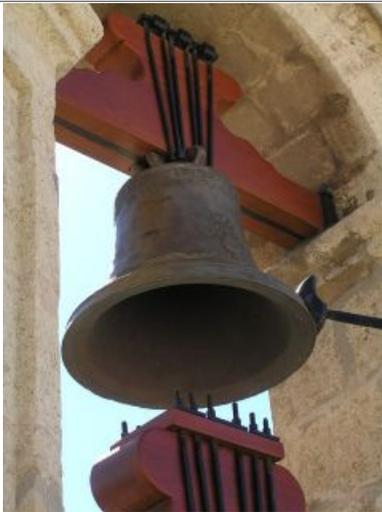
Descripción	La campana tiene una simple inscripción, que combina el español y el latín: " SA?TO # ARCA?GEL # SA? # RAFAEL # ORAPRO?OBIS # A?O # DE # I78I # " es decir SANTO ARCÁNGEL SAN RAFAEL RUEGA POR NOSOTROS AÑO DE 1781". En el medio tiene una cruz con pedestal en la parte de afuera y un escudo capitular, formado por un jarrón con azucenas, en la parte de adentro.
Toques	Toque de los cuartos del reloj
Conservación, mantenimiento	La campana ha sido restaurada en todos los sentidos: se ha soldado un conjunto de asas de bronce, sustituyendo a las asas falsas de hierro anteriores; se ha limpiado la campana por dentro y por fuera, para recuperar la sonoridad original y para quitar los depósitos de suciedad que afectaban a la conservación del metal, y ha sido dotada de un yugo nuevo de madera maciza con la misma forma que el anterior, con eje pasante, al que se han sustituido las cuñas originales de madera para sujetar la campana al yugo por los correspondientes herrajes con tornillería métrica, cambio menor que se justifica por una mayor duración de los ajustes y un mantenimiento menor en consecuencia. Finalmente ha sido repuesto el mazo externo exterior, que es ahora activado por un sistema hidráulico, que cae por gravedad por impulso del aire.

La propuesta siguiente ha sido cumplida con la reciente restauración:
"Debe reconstruirse un yugo de madera, similar al actual, con el mismo tipo de herrajes de este momento, es decir tres abarcones dobles a cada lado, y un eje central pasante, que pone en contacto metálico la campana con la fábrica de la espadaña, aportando al mismo tiempo una seguridad adicional ante la posible degradación de la madera. En la medida de lo posible, debe reponerse el uso de cuñas de madera, en la parte superior del yugo, que confieren un aspecto tan peculiar, y que en casos como estos de campanas fijas, tienen un menor efecto en la conservación de las instalaciones.

Los herrajes debieran ser, debido a la proximidad del mar, de acero inoxidable, convenientemente teñidos o pintados. De ningún modo debe sustituirse el yugo de madera por otro metálico.

Debe reponerse el uso del mazo exterior por gravedad, conservando en lo posible la pieza original, para mantener la sonoridad del momento de fabricación del conjunto. De ningún modo debe integrarse el toque de esta campana junto con las otras de la sala de campanas, ya que ésta se ubica precisamente en un lugar diferenciado, porque diferentes son sus funciones sonoras, es decir anunciar, de día y de noche, el paso del tiempo.

La campana debe limpiarse, con chorro de arena húmedo y de baja presión, tanto por fuera como y sobre todo por dentro, donde se acumula el sarro producido especialmente por la proximidad del mar.

- El mantenimiento de las asas de hierro actuales, antiguas, y que por tanto forman parte, desde hace unos dos siglos, del conjunto de la campana
- La sustitución de esas asas de hierro, históricas y forjadas, por otras de acero inoxidable, de nueva fabricación, adaptadas a la campana
- La restauración de las asas originales de bronce, mediante soldadura.

De entrada debemos descartar rotundamente la segunda propuesta, puesto que por un lado es poco respetuosa con las aportaciones de la historia al objeto (teoría de la adición histórica) y por el otro no recupera el estado original de la campana (teoría del estado original). Sin embargo, aunque la conservación de las asas de hierro originales no ponen en peligro la seguridad de la campana (tras su revisión) y suponen la conservación de un elemento que ha ido añadiéndose con el paso del tiempo, tampoco la reposición de las asas de bronce supone un peligro para la conservación y la seguridad de la campana, así como para su sonoridad. Probablemente debamos retomar el debate partiendo de la sonoridad original de la campana. Cabe decir que ninguna de las tres soluciones, incluso la que ya hemos descartado, modifica esa sonoridad original, que es propia de las campanas, las cuales suenan siempre por igual a lo largo de los siglos. Por tanto, si la sonoridad no es afectada por unos taladros efectuados en la cabeza de la campana, y tampoco por unas asas de bronce reconstituidas por soldadura, la reflexión debe ir por otro derrotero.
