Comunidad Autónoma / Departamento / Estado	CASTILLA Y LEÓN
Municipio	ZAMORA
Edificio	Catedral de El Salvador
Dirección	
Localización	sala primera de campanas
Nombre	María de la Concepción, la bomba (1)
Medidas (cm)	Diámetro (en cm) 159 Borde 16,5 Altura del bronce 129 Peso aproximado (en kilos)2327 kg
Fundidor	DÍEZ SANTAMARÍA, MOISÉS
Año fundición	1908

Autores de la documentación	ÁLVARO MUÑOZ, Mari Carmen; LLOP i BAYO, Francesc
Fecha	13-09-2005

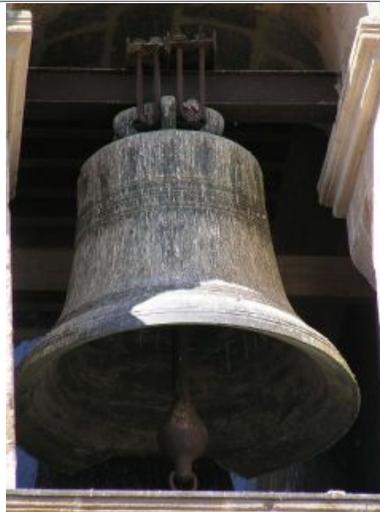
<p>Descripción</p>	<p>La campana, a pesar de ser accesible, ha sido casi imposible de documentar a causa de la espesa capa de excrementos que la cubre. Seguimos la transcripción de ALONSO PONGA y SÁNCHEZ DEL BARRIO, con pequeñas variaciones, aunque no es todavía una versión definitiva. En la parte superior hay una cenefa de hojas de acanto de dos tamaños. En el tercio, en una posición baja poco habitual, parece que dice por la parte exterior "MARIA DE LA CONCEPCION" mientras que por la parte interior dice en latín "ECCE ANCILLA DOMINI FIAT MIHI SECUNDUM VERBUM TUUM" La cita está tomada de Lc 1,38 "Dixit autem Maria: Ecce ancilla Domini: fiat mihi secundum verbum tuum." que es la contestación de María a la salutación angélica y que suele traducirse "DIJO MARÍA: HE AQUÍ LA ESCLAVA DEL SEÑOR, HÁGASE EN MÍ SEGÚN TU PALABRA." Por debajo dice "FUNDIDA POR MOISES DIEZ DE PALENCIA EL 10 DE JUNIO DE 1908 RIGIENDO ESTA DIOCESIS EL EXMO. E YLMO. S^R. OBISPO D^R. DON LUIS FELIPE ORTIZ Y GUTIERREZ" Las dos primeras abreviaturas son inusuales, y suelen escribirse "EXCMO" e "ILMO". Tampoco es habitual una fecha tan concreta de fundición, ya que este largo proceso, que puede durar varios meses, está sujeto a múltiples circunstancias que pueden modificar, incluso uno o dos días, el momento del vertido del metal. En cualquier caso cabe interpretar el texto como FUNDIDA POR MOISÉS DÍEZ DE PALENCIA EL 10 DE JUNIO DE 1908 RIGIENDO ESTA DIÓCESIS EL EXCELENTÍSIMO E ILUSTRÍSIMO SEÑOR OBISPO DOCTOR DON LUIS FELIPE ORTIZ Y GUTIÉRREZ. En la parte media exterior se encuentra un crucifijo que, como el resto, está cubierto por una densa y espesa capa de estiércol.</p>

<p>Toques</p>	<p>No se toca.</p>
<p>Conservación, mantenimiento</p>	<p>Cuelga de dos vigas de hierro, sin ningún aislamiento para la campana. Rota - Falta un trozo del pie en (06) Cubierta de excrementos de tal modo que es casi imposible documentar su epigrafía y decoraciones. Enorme badajo que está además muy descolgado, de manera que pega en la parte alta de la bola: causa probable de rotura. Carece de otros mecanismos para el toque automático o manual. En el interior hay diversos grafitos, de escaso interés (aunque deben ser documentados antes de la limpieza de la campana). Entre ellos "Esta Bomba mide 155..." (cosa que no es cierta, pues mide 159 cm).</p>
<p>Protección</p>	<p>Protección genérica al encontrarse en un BIC declarado. No obstante, a causa de las características peculiares de esta campana, debería incoarse expediente para incluirla en el Inventario General de Bienes Muebles</p>

Propuestas	<p>En sentido estricto, y a causa de su relativa modernidad, la campana debería ser refundida y sustituida por otra actual de similares características.</p> <p>No obstante hay varios elementos que recomiendan su conservación. Por un lado ya es (o va a serlo en pocas semanas) una campana centenaria, pues fue fundida el 10 de junio de 1908. Por otro lado está envuelta en un halo de simbolismo local, que exigiría su restauración. Además, se trata de una obra de un fundidor regional, ya desaparecido.</p> <p>En cualquier caso la soldadura de la campana, que será casi tan costosa como la refundición, a causa de su tamaño, debe ir acompañada de otras actuaciones paralelas.</p> <p>En primer lugar debe reubicarse de modo que quede tras una fina malla de acero, transparente a la vista y al sonido, y resistente a la intemperie y a las aves, de modo que quede protegida de la suciedad producida por éstas. Además, debe eliminarse, sin contemplaciones, el vidrio que hay detrás de ésta y de las demás campanas, para que se recupere el instrumento musical global, fruto del diálogo y de la interacción sonora de todas las campanas, dentro de la torre, y cuyo sonido debe expandirse por todas las ventanas por igual.</p> <p>La soldadura debe realizarse por una empresa especializada, preferentemente alemana, sin que se admitan soluciones locales o de aficionados bien intencionados.</p> <p>La campana debe ser limpiada, por dentro y por fuera, para recuperar la sonoridad original. El yugo de madera debe ser repuesto, es decir una viga de madera convenientemente calculada y protegida, que aisle la campana de toda la estructura metálica que la rodea y que modifica radicalmente su sonoridad. Este yugo, de madera, se pintará de rojo, como el resto de elementos restaurados o repuestos.</p> <p>Debe reponerse un badajo del tamaño adecuado para evitar nuevamente su rotura. Dado que se trata de una campana fija, no parece necesario dotar el mazo de cables de seguridad.</p> <p>La campana debe repicar. Sería conveniente que el mecanismo tirase del propio badajo, mediante una instalación electromecánica o hidráulica, que permitiese una gran velocidad de respuesta, para reproducir los toques originales y no impedir los posibles toques manuales.</p> <p>La articulación del badajo debe permitir por tanto que el mecanismo tire de él, o que el mazo pueda girarse libremente por el interior, como se hacía tradicionalmente.</p>
