Comunidad Autónoma / Departamento / Estado	ANDALUCÍA
Municipio	GRANADA
Edificio	Convento de Santo Tomás de Villanueva o de las Tomasas, de Agustinas Recoletas
Dirección	
Coordenadass	37.1773363 -3.5985571

Protección	
Propuestas	
Autores de la documentación	SARRIÓ ANDRÉS, Pau
Fecha	27-04-2014

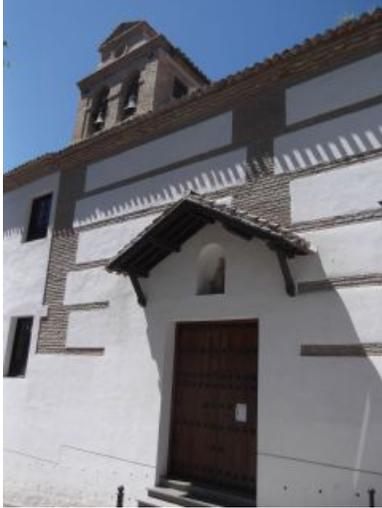
Conservación, mantenimiento	La espadaña y la campana menor se encuentran en un aparente buen estado de conservación. Por el contrario la mayor, que afortunadamente ha conservado su instalación tradicional, formada por su yugo de madera original con cigüeñal, se encuentra en un regular estado. Por este motivo, y con el fin de devolverle los valores originales al instrumento, de optimizar su conservación y sobretodo de devolverle su uso, este debería ser restaurado como proponemos a continuación. Así pues, la intervención habría de comprender primeramente la restauración del yugo de madera original, así como de sus herrajes (siempre que ambos cumplan los requisitos de seguridad, sustituyendo alguna de sus partes o toda la pieza por una réplica, sólo en el caso de no cumplirlos), limpiando el bronce por dentro y por fuera para recuperar su sonido original, restaurando el badajo (que parece ser antiguo), y si es necesario para su uso regular, mecanizando la campana (como se ha hecho en el caso de la menor) con un motor de volteo por impulsos, que no sólo simula los toques tradicionales, sino que además permitiría un supuesto toque manual del bronce.
