| <b>Municipi</b> | DÉNIA |
| <b>Edifici</b> | Parròquia de Sant Antoni de Padua |

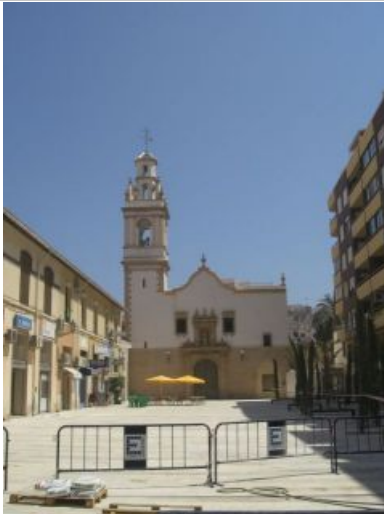
| <b>Conservació, manteniment</b> | El campanar es troba en bon estat de conservació i sols caldrien actuacions contra les humitats a l'interior de la sala de les campanes. L'estat de conservació de les tres campanes és igualment bo. Se situen a les finestres de la sala de les campanes amb truges de fusta de perfil tradicional valencià i estan mecanitzades amb motor d'impuls i electromall monofàsic. Les tres disposen també de batalls lligats i reforçats amb cable de seguretat. |
