| <b>Municipi</b> | SIERRA ENGARCERÁN |
| <b>Edifici</b> | Parròquia de Sant Bertomeu |

| <b>Data</b> | 08-08-2020 |

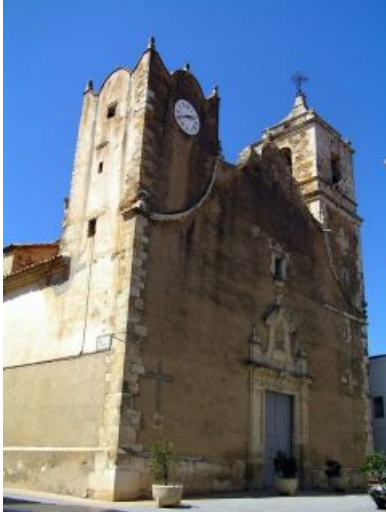
| <b>Conservació, manteniment</b> | L'estat de conservació del campanar és bo. La maquinària del rellotge es guarda a l'ajuntament i l'esfera és gestionada per un ordinador. Les dos campanes litúrgiques estan instal·lades a les finestres de la sala de les campanes amb truges de ferro fabricades pels Portilla i mecanitzades amb motor d'impuls (la gran) i de vol continu (la xicoteta), a més d'electromalls monofàsics. Els batalls estan lligats però sols el de la major té cable de seguretat. |

| <b>Propostes</b> | La instal·lació actual no afavoreix la conservació de les campanes ni té cap vinculació amb la tradició local, per tant devia ser restaurat el conjunt. Les campanes s'han de baixar del campanar per netejar-les per dins i per fora, canviant les truges de ferro per altres de fusta de perfil tradicional local. Cal canviar també el motor de la xicoteta per un d'impuls. |
