Electrorecamp s.l
C / purísima, 7
46869 - Atzeneta
Teléfonos. 658 807478 - 658 807476

DESCRIPCION DEL ESTADO ACTUAL DE LAS CAMPANAS Y SUS INSTALACIONES DE LA PARROQUIA SAN FRANCISCO DE PAULA DE BOLBAITE Y DE LA INTERVENCION A REALIZAR PARA SU RESTAURACIÓN.

Vicente Tomás Calatayud
Atzeneta d' Albaida 26 de Abril de 2009

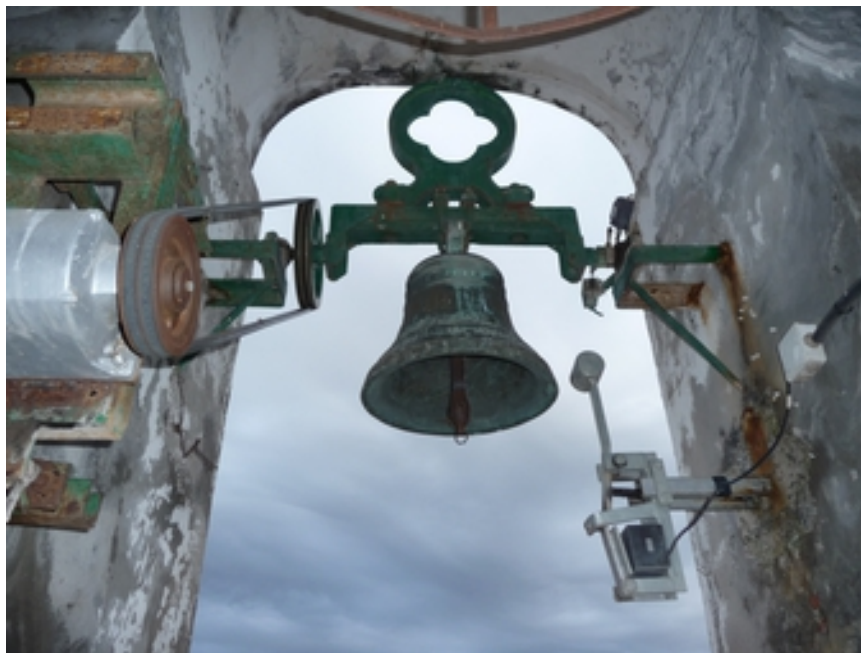
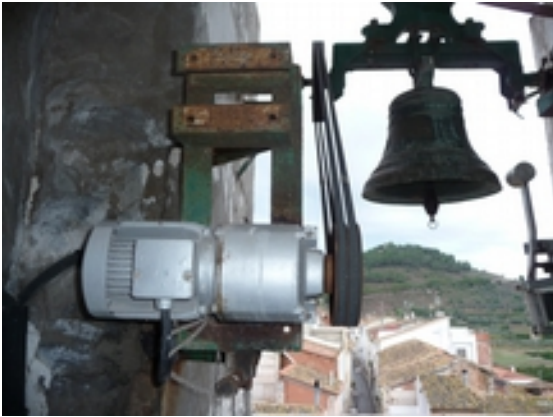
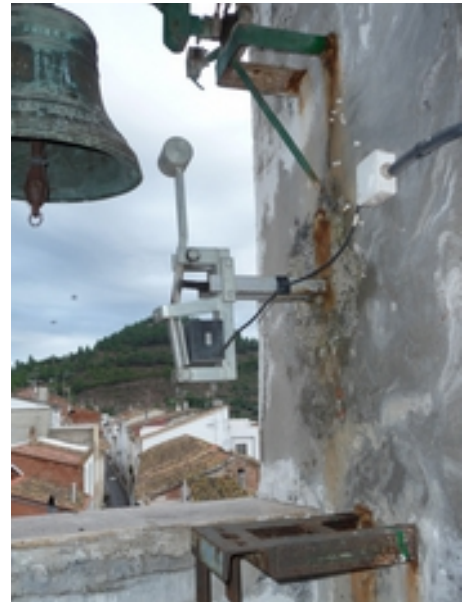
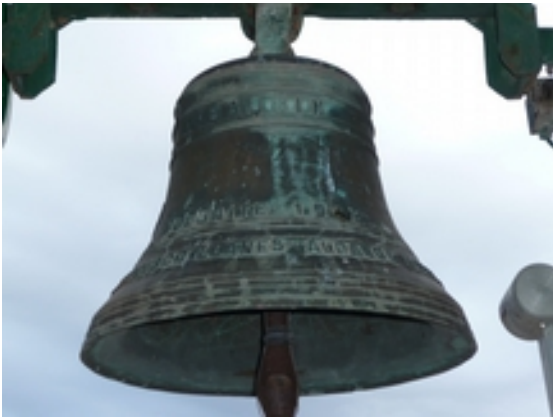
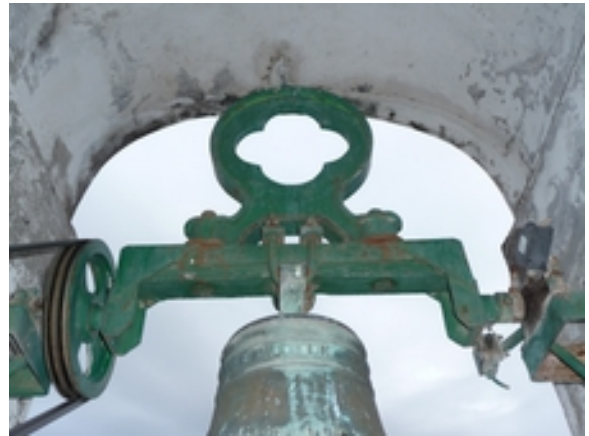
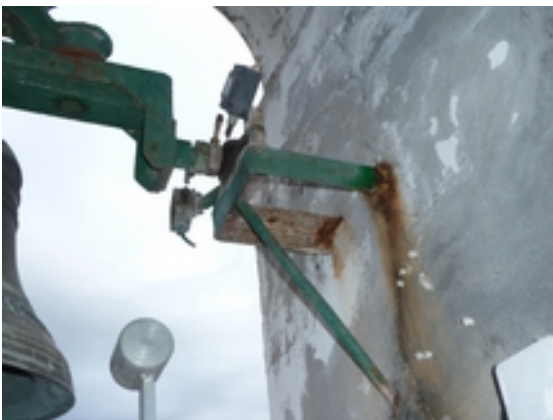
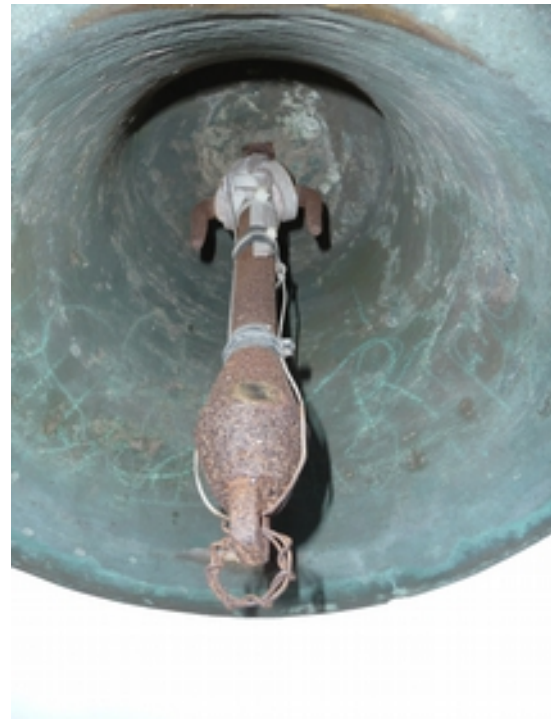
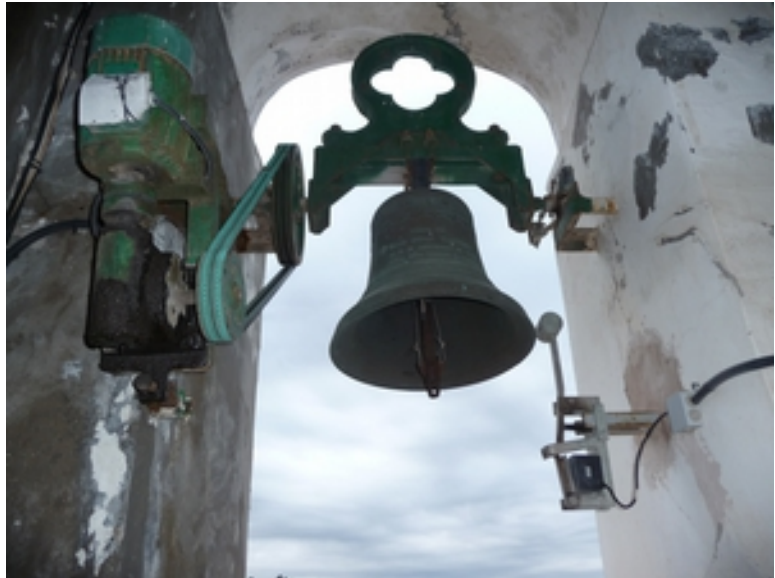
Campana Pequeña JOAQUÍN

- Fundidor: MANUEL ROSES VIDAL
- Año: 1942
- Yugo: metálico estilo ROSES
- Mecanización: para volteo motor reductor de arranque directo y volteo continuo y para repique electromazo electromagnético con bobina de corriente continua de generación pasada con excesivo desgaste en las partes de unión y movimiento de grandes dimensiones y excesivo golpe sobre el bronce.

- Badajo: badajo actual metálico de la época de la campana con excesivo desgaste.

Campana del siglo XX, en buen estado de conservación aunque presente muchos fallos y malformaciones del bronce durante el proceso de su fundición, encontrándose mecanizada para volteo con grupo de volteo con moto reductor de arranque directo y volteo continuo y para repique con repique electromazo de generación pasada con bobinas de corriente alterna de gran amperaje y excesivo golpe de generación pasada.

El yugo de la campana es metálico estilo ROSES (fundidor de la época) fabricado entre las décadas de los años 60-70, lo cual era muy típico para poder electrificar y mecanizar las campanas. El estado actual del yugo es regular, ya que existen muchas zonas oxidadas y hay algunos tornillos, sobre todo los que sujetan el cabezal, que debido a la gran cantidad de óxido y al deterioro no pueden reajustar su reapriete, entrañando algo de peligro.

Los ejes se encuentran rebajados, lo cual supone un desplazamiento del centro de gravedad incluyendo al propio badajo el cual puede resultar afectado hasta el punto de su rotura.

El conjunto de campana y yugo tiene un equilibrio excesivo, debido a que la propia campana realiza en parte algo de contrapeso, y en la práctica sólo tiene que realizar función de peso y el yugo función de contrapeso.

El sonido de la campana se presenta muy metalizado debido a la transmisión de vibraciones sonoras del propio yugo metálico y muy tosco.

El badajo de la campana presenta un excesivo desgaste repercutiendo en el prematuro desgaste del bronce de la campana y en el sonido distorsionado y no uniforme.

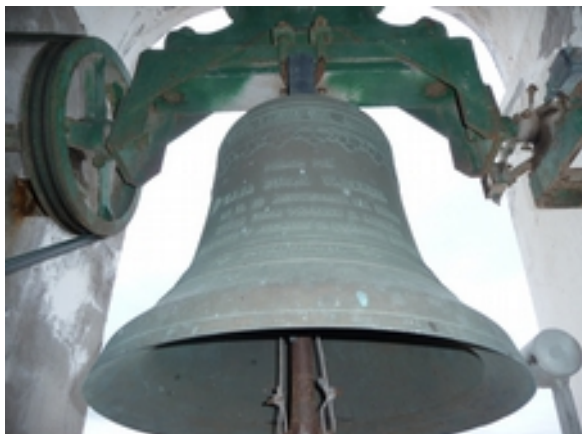
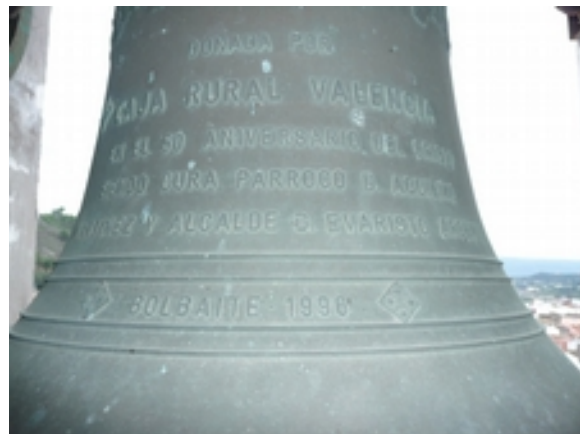
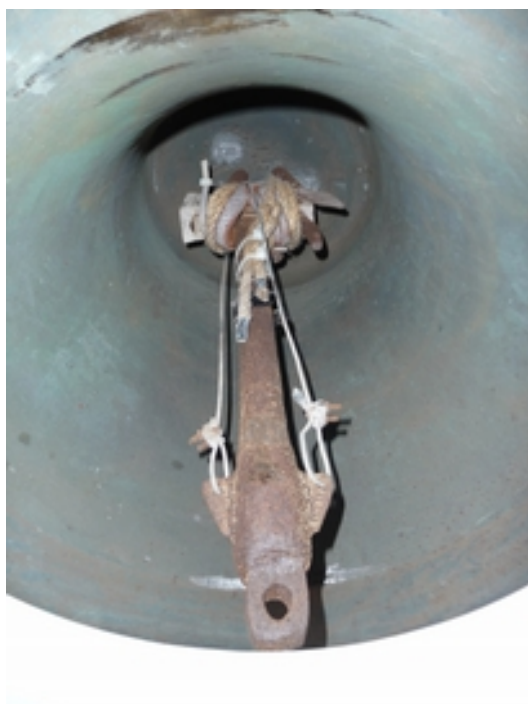
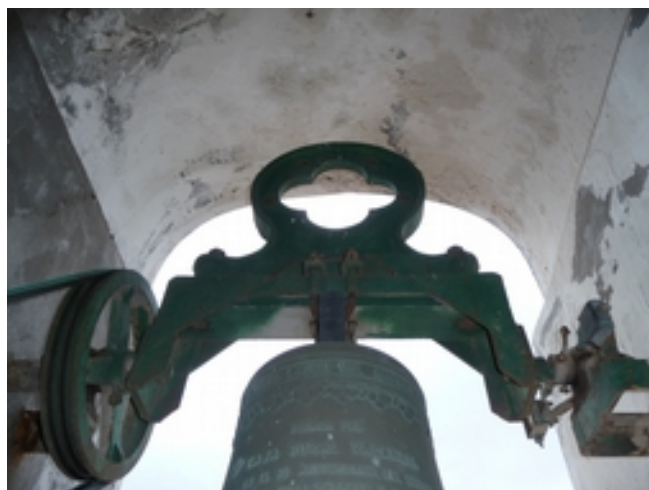
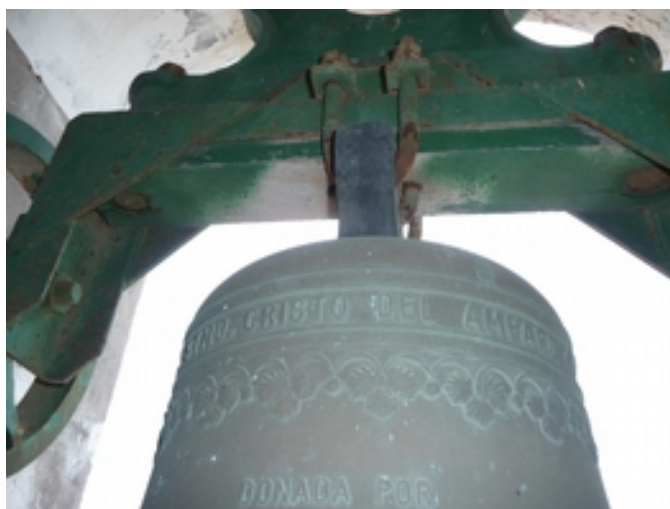
Campana Mediana CRISTO DEL AMPARO

- Fundidor: HNOS. PORTILLA
- Año: 1996
- Yugo: metálico estilo ROSES
- Mecanización: para volteo motor reductor de arranque directo y volteo continuo y para repique electromazo electromagnético con bobina de corriente continua de generación pasada con excesivo desgaste en las partes de unión y movimiento de grandes dimensiones y excesivo golpe sobre el bronce.

- Badajo: badajo actual metálico más antiguo que la propia campana con excesivo desgaste.

Campana del siglo XX, en buen estado de conservación aunque presente muchos fallos y malformaciones del bronce durante el proceso de su fundición, encontrándose mecanizada para volteo con grupo de volteo con moto reductor de arranque directo y volteo continuo y para repique con repique electromazo de generación pasada con bobinas de corriente alterna de gran amperaje y excesivo golpe de generación pasada.

El yugo de la campana es metálico estilo ROSES (fundidor de la época) fabricado entre las décadas de los años 60-70, lo cual era muy típico para poder electrificar y mecanizar las campanas. El estado actual del yugo es regular, ya que existen muchas zonas oxidadas y hay algunos tornillos, sobre todo los que sujetan el cabezal, que debido a la gran cantidad de óxido y al deterioro no pueden reajustar su reapriete, entrañando algo de peligro.

Los ejes se encuentran rebajados, lo cual supone un desplazamiento del centro de gravedad incluyendo al propio badajo el cual puede resultar afectado hasta el punto de su rotura.

El conjunto de campana y yugo tiene un equilibrio excesivo, debido a que la propia campana realiza en parte algo de contrapeso, y en la práctica sólo tiene que realizar función de peso y el yugo función de contrapeso.

El sonido de la campana se presenta muy metalizado debido a la transmisión de vibraciones sonoras del propio yugo metálico y muy tosco.

El badajo de la campana presenta un excesivo desgaste repercutiendo en el prematuro desgaste del bronce de la campana y en el sonido distorsionado y no uniforme.

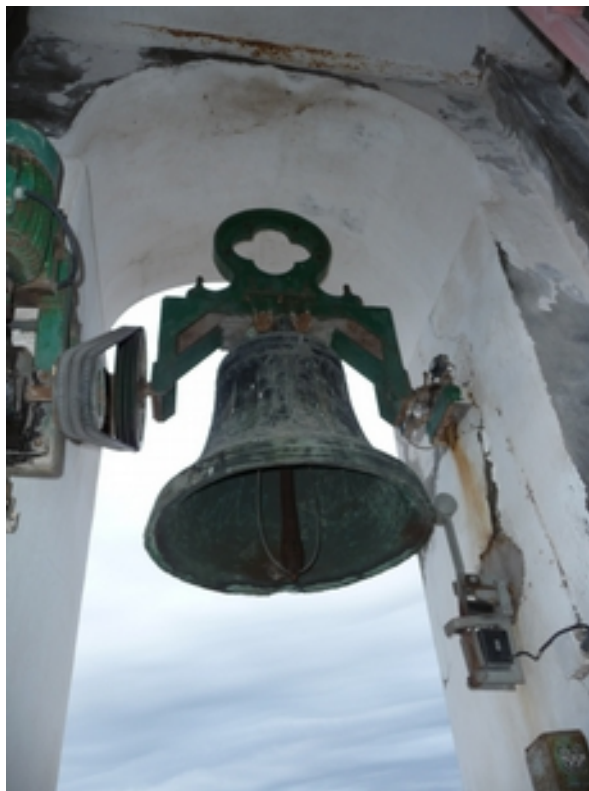
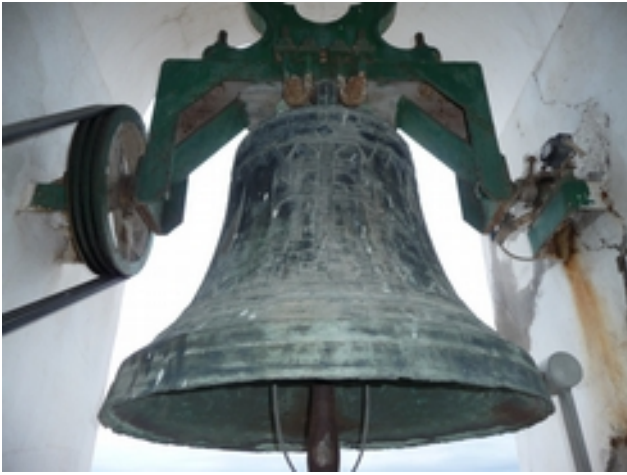
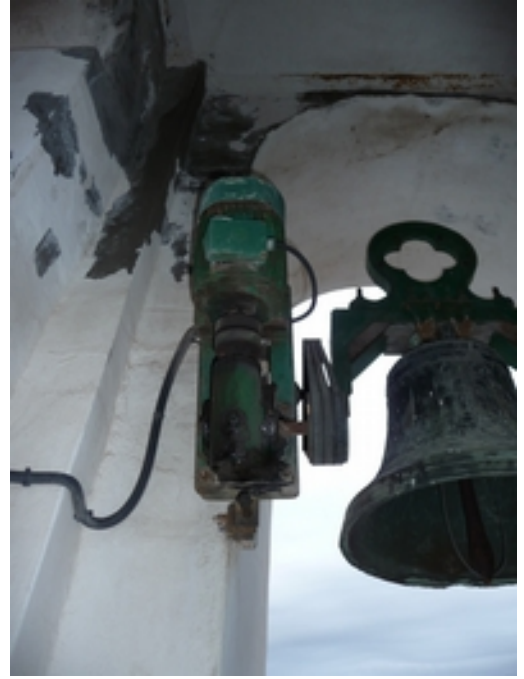
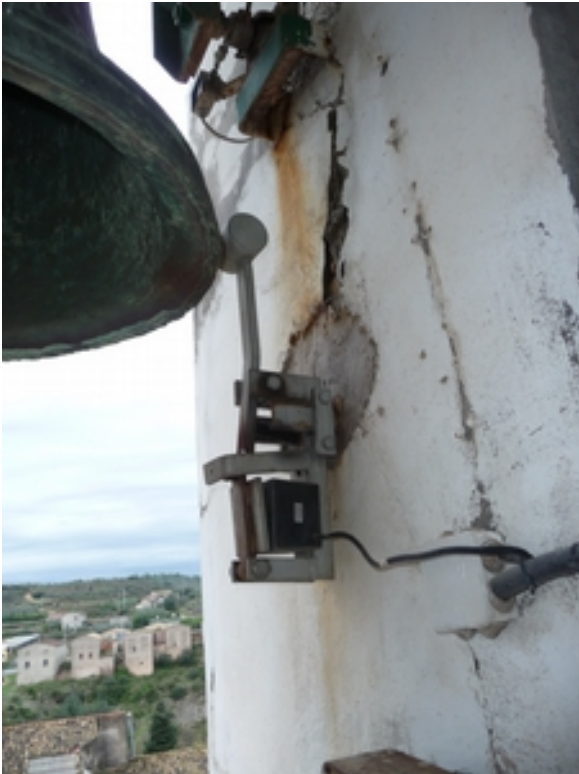
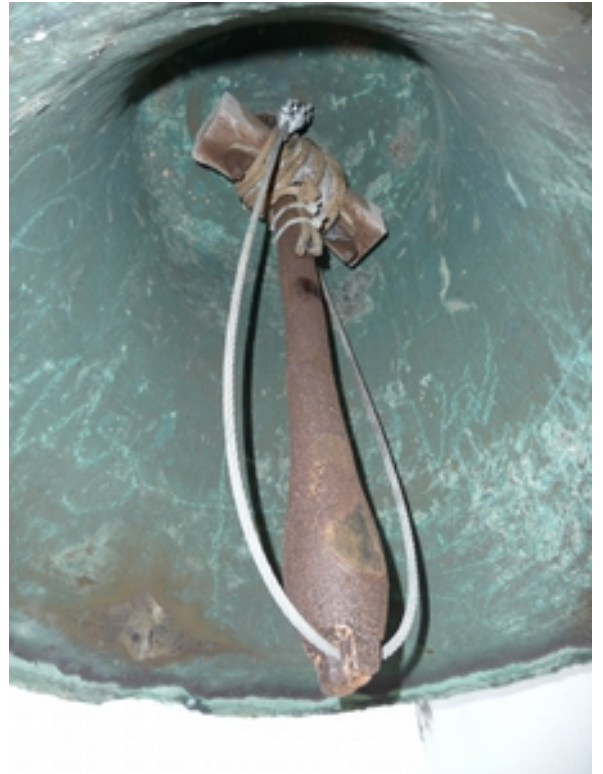
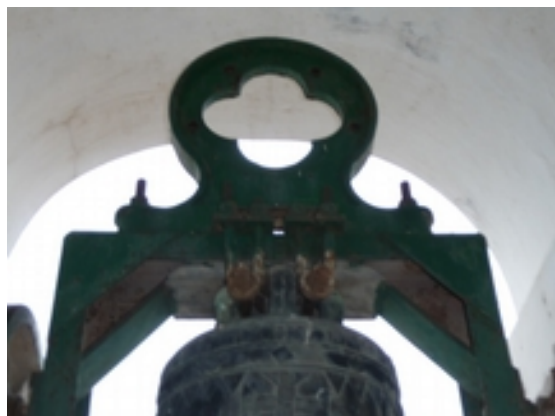
Campana Grande San Francisco y Santa Bárbara

- Diámetro: 830mm.
- Falda campana: 82mm.
- Altura vaso campana: 683mm.
- Peso aprox: 340kg.
- Inscripción: (T06) EN HONOR DE SN. FRANCISCO Y DE STA. BARBARA AÑO 1851
(M12) SIENDO RECTOR/D. VENAMCIO LARAY ALCALDE D.
JUAN/HERRANDIS SE FUNDIO/DE LAS LIMOSNAS/DEL PUEBLO
(M06) CRUZ PATRIARCAL.
- Fundidor: NO FIGURA
- Año: 1851
- Yugo: metálico estilo ROSES
- Mecanización: para volteo motor reductor de arranque directo y volteo continuo y para repique electromazo electromagnético con bobina de corriente continua de generación pasada con excesivo desgaste en las partes de unión y movimiento.
- Tipo de protección: la campana por su fecha tiene que ser incluida en el inventario general de bienes muebles de la Consellería de Cultura. En caso de rotura puede refundirse.
- Badajo: badajo actual metálico de la época de la propia campana con excesivo desgaste.

Campana del siglo XX, en buen estado de conservación aunque presente muchos fallos y malformaciones del bronce durante el proceso de su fundición, encontrándose mecanizada para volteo con grupo de volteo con moto reductor de arranque directo y volteo continuo y para repique con repique electromazo de generación pasada con bobina de corriente continua de excesivo golpe.

El yugo de la campana es metálico estilo ROSES (fundidor de la época) fabricado entre las décadas de los años 60-70, lo cual era muy típico para poder electrificar y mecanizar las campanas. El estado actual del yugo es regular, ya que existen muchas zonas oxidadas y hay algunos tornillos, sobre todo los que sujetan el cabezal, que debido a la gran cantidad de óxido y al deterioro no pueden reajustar su reapriete, entrañando algo de peligro.

Los ejes se encuentran rebajados, lo cual supone un desplazamiento del centro de gravedad incluyendo al propio badajo el cual puede resultar afectado hasta el punto de su rotura.

El conjunto de campana y yugo tiene un equilibrio excesivo, debido a que la propia campana realiza en parte algo de contrapeso, y en la práctica sólo tiene que realizar función de peso y el yugo función de contrapeso.

El sonido de la campana se presenta muy metalizado debido a la transmisión de vibraciones sonoras del propio yugo metálico y muy tosco.

El badajo de la campana presenta un excesivo desgaste repercutiendo en el prematuro desgaste del bronce de la campana y en el sonido distorsionado y no uniforme.
