Erhalt alter Glocken

durch

Schweißung

Kurzvortrag Burg Greifenstein 06.10.01
Hans Lachenmeyer, Glockenschweißwerk, 86720 Nördlingen

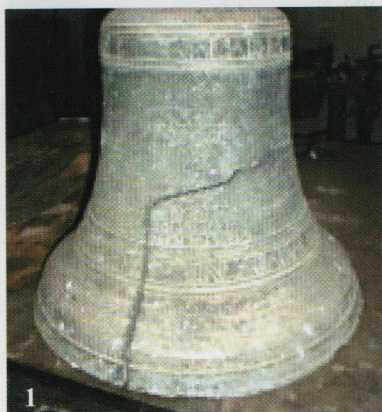
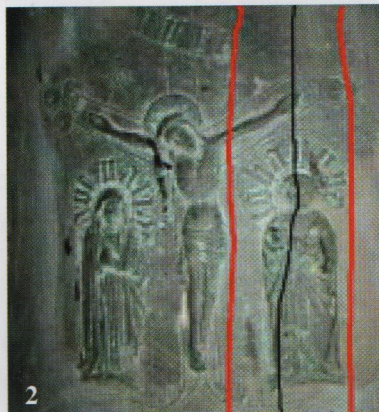
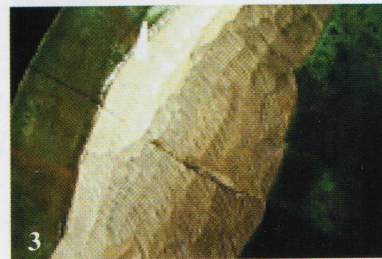
Vor dem Ausarbeiten

Risse in Mantel und Schlagring

2 Dieser Ri ging von einer ausgeschlagenen Schlagringstelle aus, senkrecht durch den Bildstock. Durch rechtzeitiges Aufsweien htte die Schdigung des Bildes vermieden werden knnen.

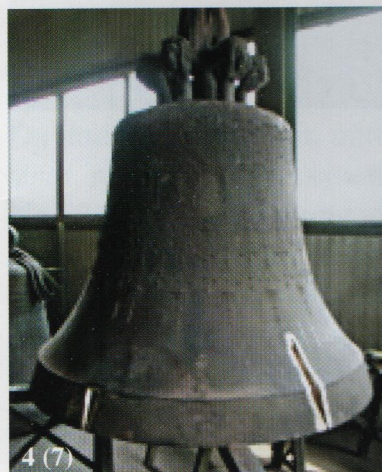
Risse ausgearbeitet

Glocke mit 3300 kg, vor der Schweiung an 2 Rissen

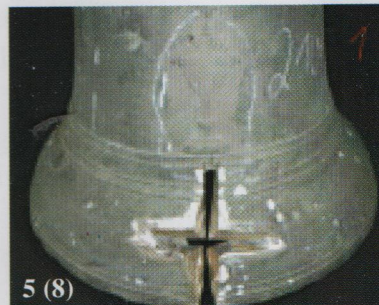
Lngs- und Querri im Schlag, vor der Schweiung

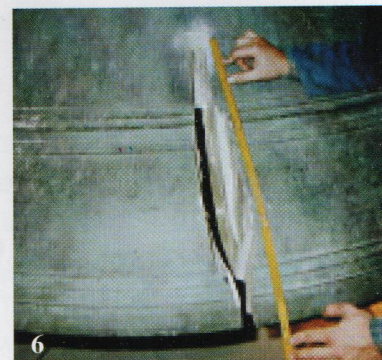
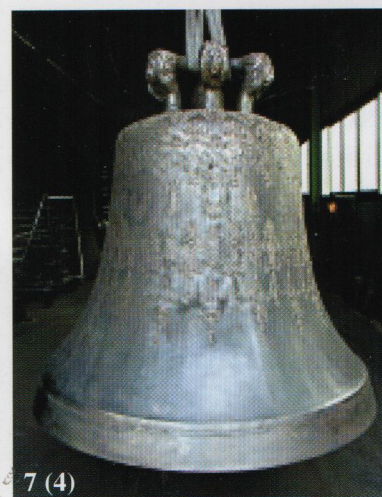
Risse geschweit

Glocke mit 3300 kg, nach der Schweiung an 2 Rissen

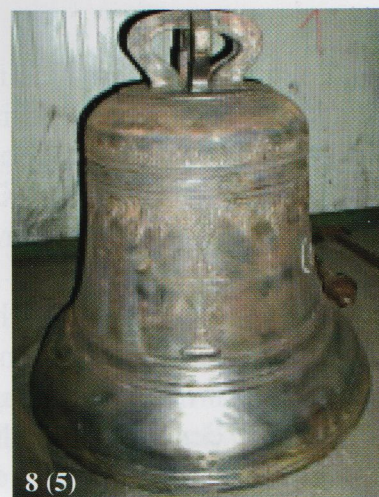
Lngs- und Querri im Schlag, nach der Schweiung

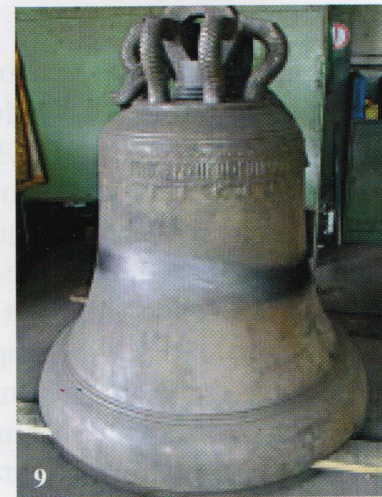
Glocke mit 2300 kg geschweit an einem Querri mit 1,94 m Lnge

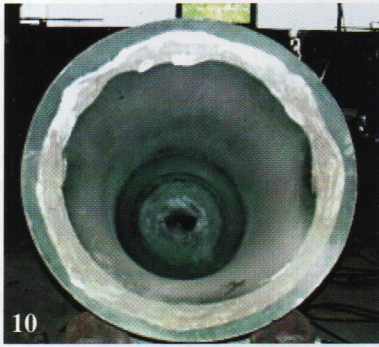
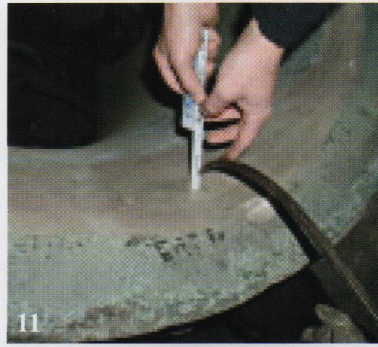
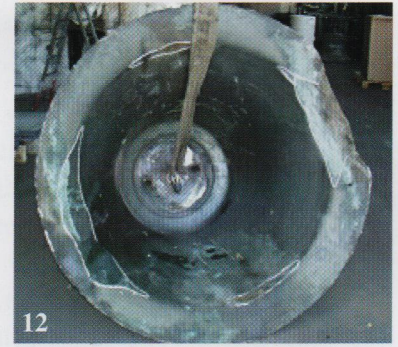
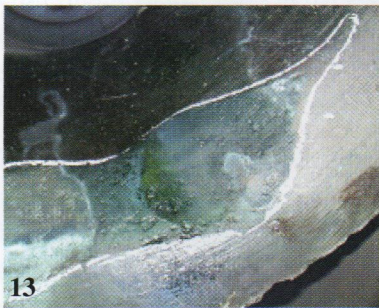
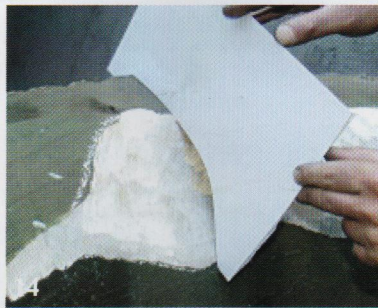
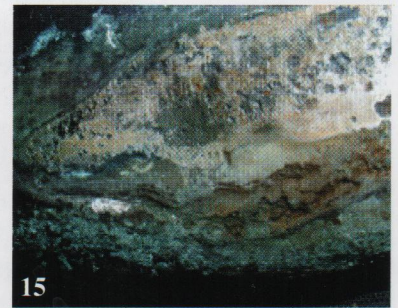
Schäden an und im Schlagring

Durch den Klöppeldruck hat das Metall der Glocke das natürliche Bestreben auszuweichen. Durch diesen Kaltschmiedevorgang entstehen an den Anschlagstellen des Schlagringes schalenförmige Spannungsfelder, die sich im Laufe der Zeit von innen nach außen fortsetzen. Nimmt ein solches Spannungsfeld eine bestimmte Größe ein, wird der Rest des Schlagringes gesprengt. (Bild 3)

Die optische und messbare Tiefe (Bild 11 + 14) der Abnutzung stellt nur einen **Teilwert** dar! Darunter ist das Material, wie bei hunderten von alten, ausgeschlagenen Glocken in der Werkstatt festgestellt, bis zu einer Tiefe von 3–16 mm zertrümmert, bzw. mit Kleinstrissen durchzogen (Bild 15). **Diese Tatsache gilt es bei der Bewertung des Abnutzungsgrades auf alle Fälle zu berücksichtigen!**

2. Restauration: Aufschweißen der am Schlagring ausgeschlagenen Glocken. Nach dem von H. Lachenmeyer sen. 1951 entwickelten Verfahren. *Patent Nr.: 891 348.* (Bild 10–14)

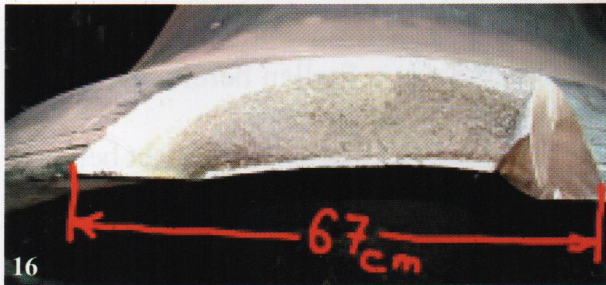
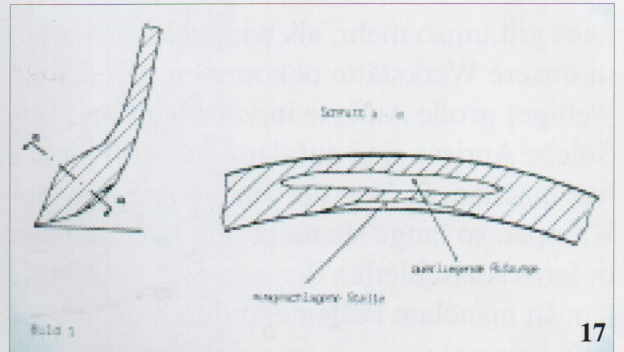
1. Falsche Armaturen und Klöppel. Prellschläge durch falsch eingestellte Läutemaschinen, oder Klöppelfänger. Zu hoher Läutewinkel. Dauerläuten.
2. Die im Laufe der Jahre ausgeschlagenen und damit geschwächten Stellen am **Schlagring**. Ferner Schrumpfrisse im Gußkörper. Letztere wurden immer wieder querliegend im Schlagring entdeckt. (Bild 16 +17)

Wie uns die jahrzehntelange Erfahrung mit vielen hundert Glocken zeigt, ist neben dem Kronenbereich der Schlagring ohnehin ein gewisser Schwachpunkt. Hier finden sich immer wieder, äußerlich nicht erkennbar, Rißzungen (Bild 16 + 17).

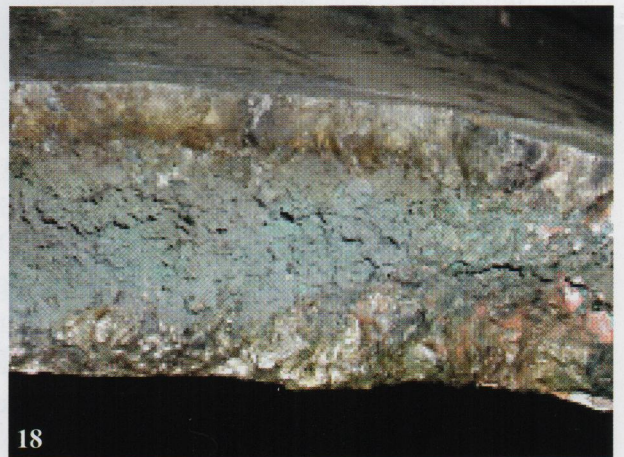
Zudem sind in diesem Bereich am ehesten Kaltgussstellen festzustellen (Bild 18).

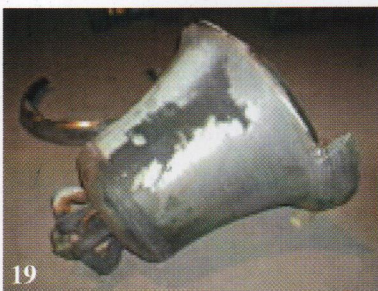
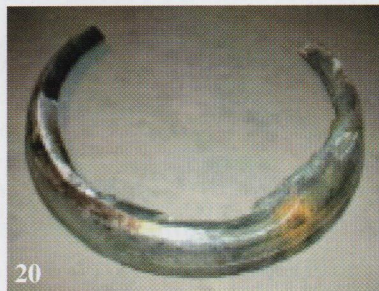
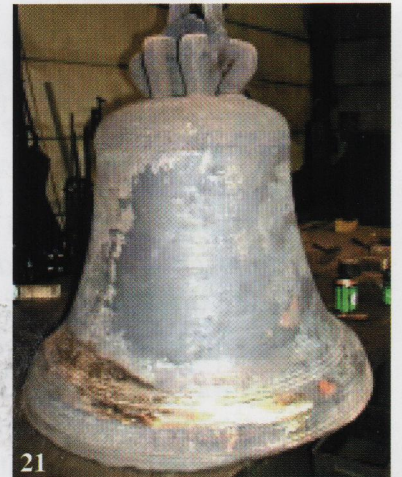
Glocke von 1589 mit 390 kg. Schlagring zu $\frac{2}{3}$ = 1,94 m abgerissen

Nach der Schweißung

Nach Abschluss der Schweißarbeiten muss die Glocke langsam und trotz unterschiedlichster Wandstärken gleichmäßig erkalten. Dieser Vorgang nimmt in der Regel noch mehr Zeit in Anspruch, als das Erwärmen.

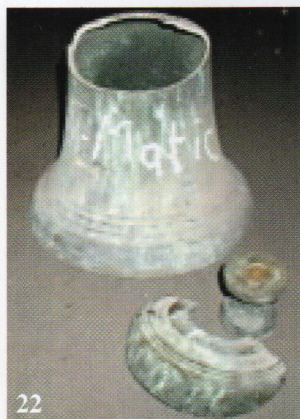
Schäden im Kronenbereich

vor der Schweißung

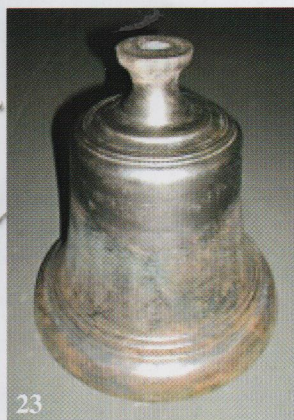
nach der Schweißung

Nach Aufschweißen mit
Glockenbronze

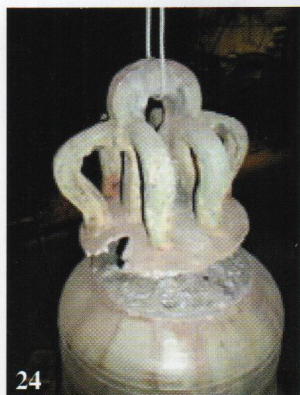
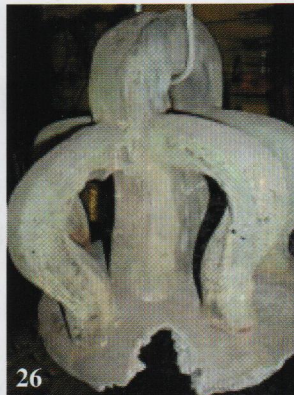
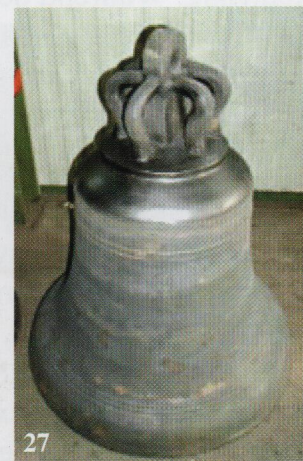
Vom Gießer mit Zinn
aufgelötete Krone
(24, 25, 26)

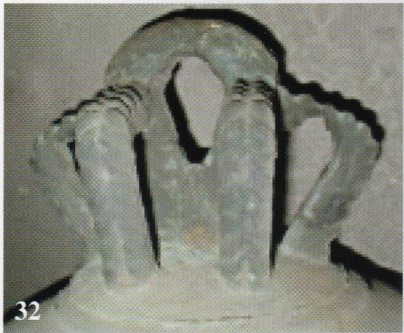
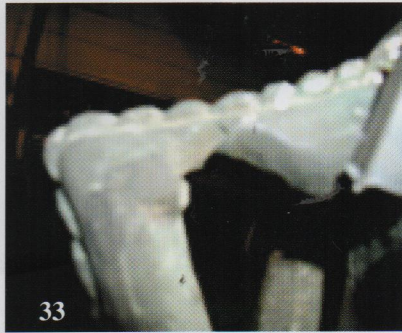
Durch lockere Beschläge
ausgeriebene Kronenarme
(32, 33)

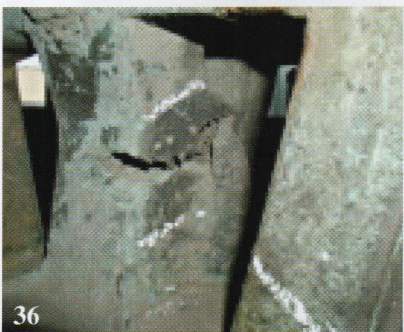
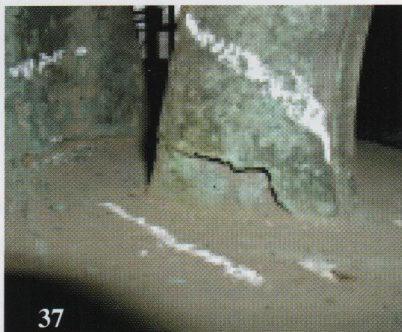
Abgerissener Kronenstock
und Kronenarm
(36, 37)

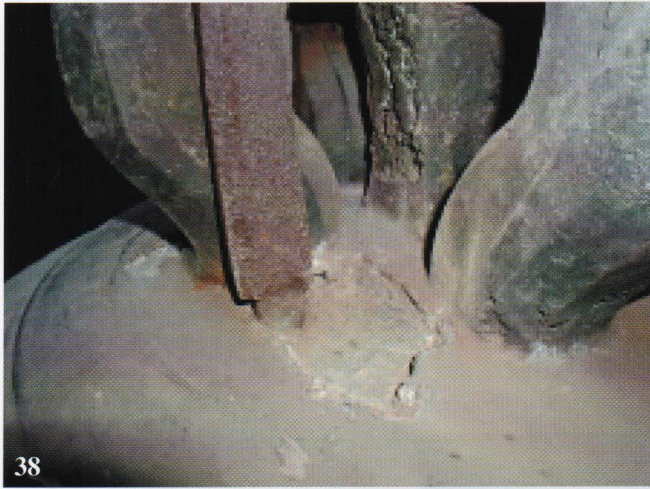
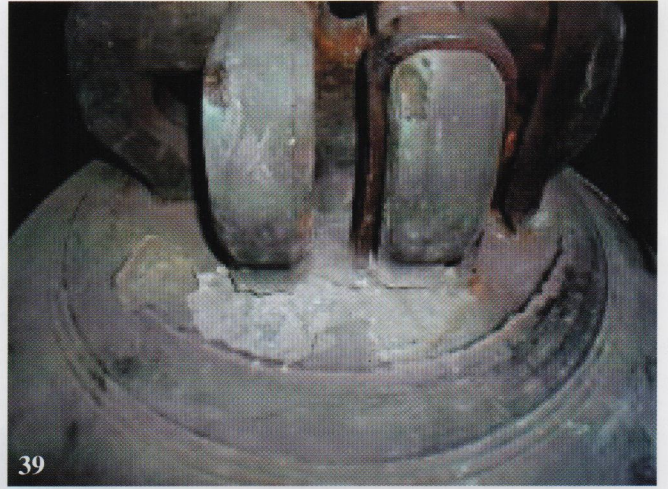
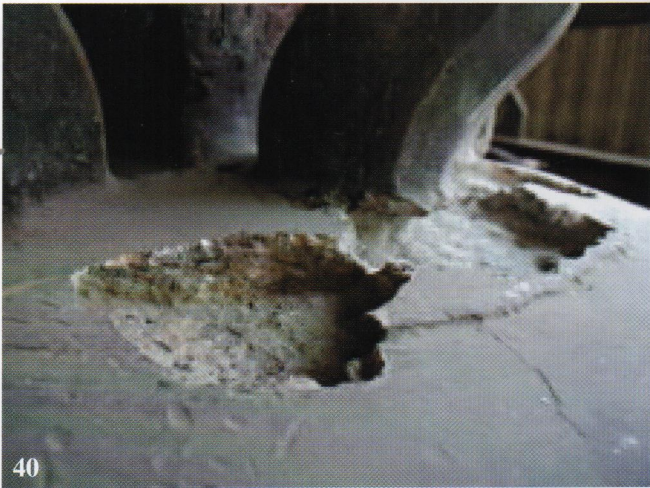
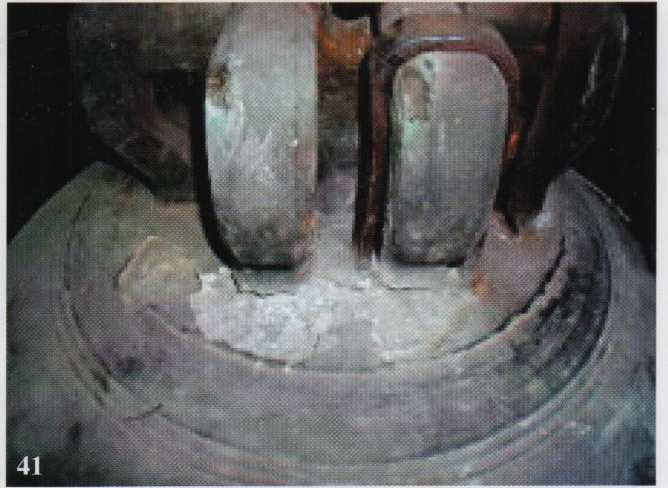
Fehlgussstellen in der Kronenplatte. Die dadurch abgerissenen Kronenarme wurden mit Eisenbändern gesichert. Durch Aufrostern dieser Eisenbänder entstanden im durchbohrten Kronenboden zusätzliche Risse.

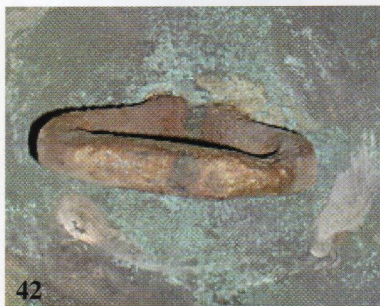
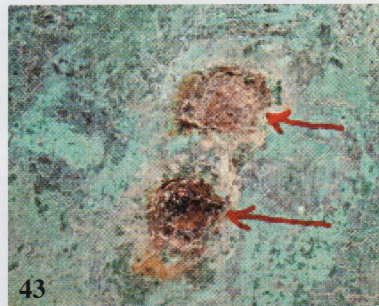
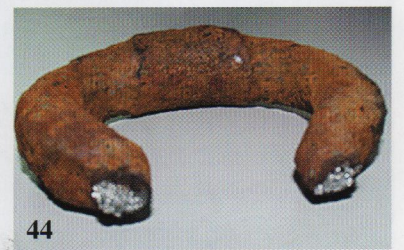
Hinterrostete und ausgebrochene Klöppelhängeeisen

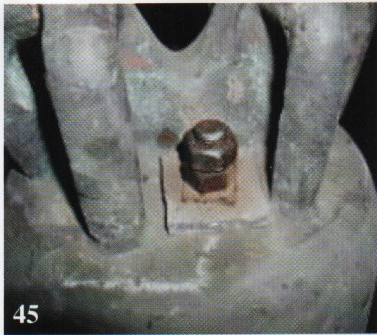
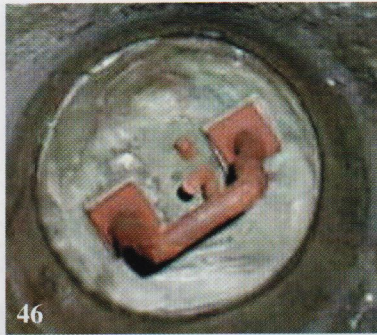
Das gebrochene Klöppeleisen wurde durch einen eingeschraubten Bügel ersetzt. Auch hier besteht die Gefahr, dass durch Aufrostung der Glockenboden gesprengt wird. Solche Schädigungen haben wir selbst bei Bodenstärken von 80 mm vorgefunden (45, 46)

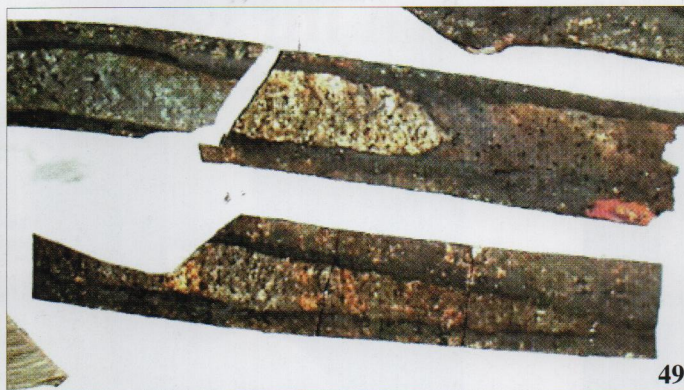
An der gesprungenen Glocke wird zunächst der Riss in ganzer Tiefe der Glockenwandung ausgearbeitet. Dabei zeigte es sich immer wieder, dass die Risse meist länger sind, als zunächst an der Innen- oder Außenwandung der Glocke erkennbar. Auch gibt es Fälle (Bild 49), in denen der Riss nur bis zu $\frac{2}{3}$ die Wandung durchdringt, so dass noch restliche Klangqualität vorhanden ist. Ein typisches Beispiel dafür war der Schaden an der 1927 gegossenen fis-Glocke mit 8000 kg, Friedenskirche Nürnberg. Ausgehend von einer Gusschilbe, ca. 10 cm über dem Schlag, war der Riss zwar 86 cm lang, ging jedoch von innen nach außen nur 70–80% durch die Glockenwandung.

Bild 49
Rißentwicklung
an der unter-
schiedlichen
Verfärbung
erkennbar

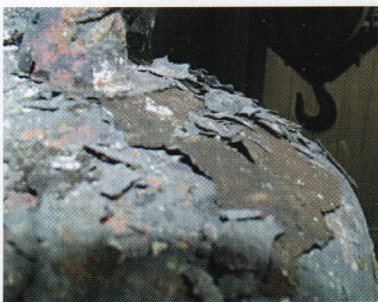
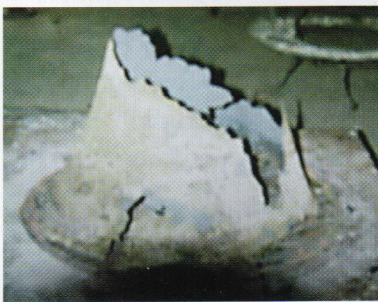
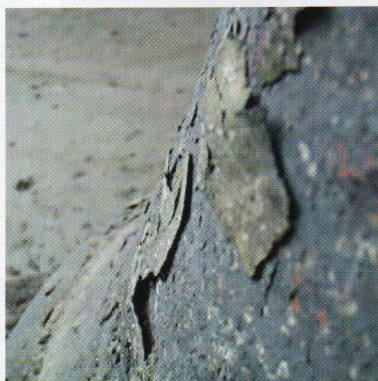
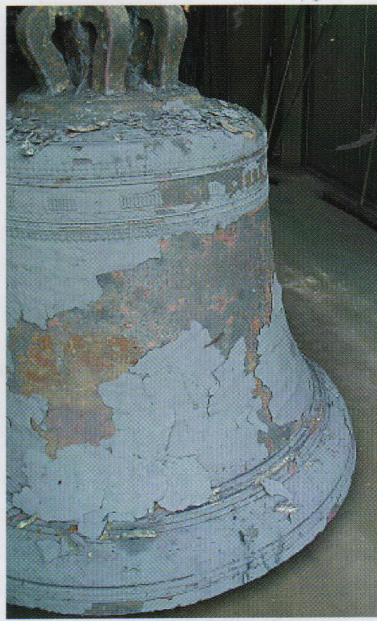
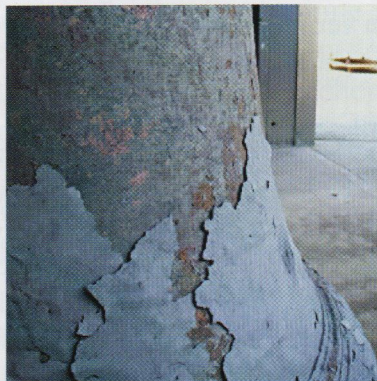
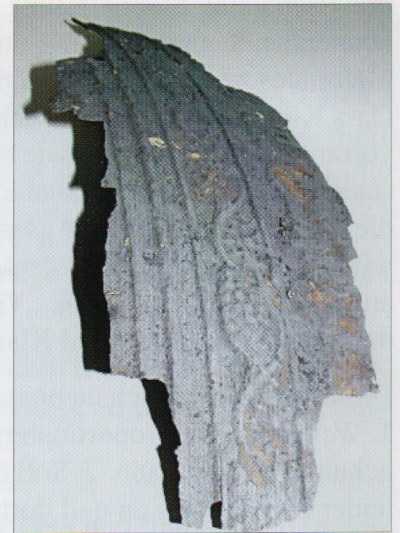
Beim Erwärmen von Glocken, wie dies zur ordnungsgemäßen Schweißung notwendig ist, sintert dieses Konglomerat zu einer festen Haut zusammen und platzt dann beim Erkalten mehr, oder weniger geschlossen ab. Darunter erscheint dann wieder die eigentliche, im Mü-Bereich liegende Patina, allerdings durch die Glüh Temperatur verfärbt. Wir haben die Erfahrung gemacht, dass wenn die geglühte Glocke nicht gebürstet, sondern nur mit Wasserhochdruck gereinigt wird, die ursprüngliche Färbung am schnellsten, d.h. in wenigen Jahren wieder eintritt (bei Glocken rechnet wohl niemand nur in Monaten).

Die anliegenden Bilder, zugegebener Maßen Extremfälle, zeigen welche Stärke die beschriebenen Schichten erreichen können. Sie können, wie man sieht, durch den Sintervorgang beim Glühen der Glocke eine erhebliche Eigenstabilität erreichen. Niemand wird angesichts dieser Bilder noch ernsthaft von Patina sprechen wollen.
