ESTADO DE LAS CAMPANAS.

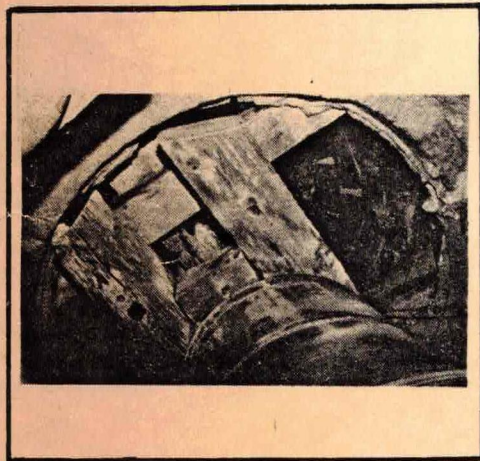
**ESTETICA.**- El contraste entre los modernos cabezales metálicos y los tradicionales de madera salta a la vista pero esta circunstancia se ve agravada en el caso de la campana "Virgen de la Esperanza" cuya parte superior está configurada a base de perfiles metálicos que cuando fueron instalados no ofrecían el suficiente contrapeso para equilibrar el bronce por lo que hubo que recurrir a la colocación de contrapesos de plomo los cuales sobresalen de los perfiles precisamente en la cara que da a la calle.
