Memoria Técnica del estado actual del campanario y de las obras de restauración a realizar en la Parroquia de Ntra. Sra. De la Asunción, en Biar

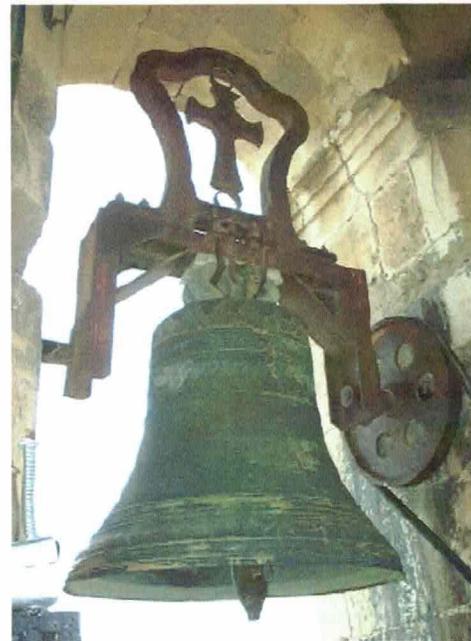
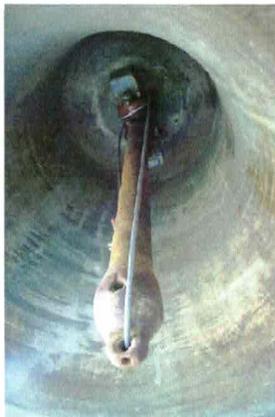
CAMPANA 1

El yugo es metálico, lo que origina que se produzca una pérdida importante de sonido, ya que transforma el toque de la campana en vibraciones, las cuales provocan una distorsión del sonido original, de igual manera, estas vibraciones son transmitidas a través del eje a la fábrica del campanario, lo que contribuye a un lento, pero progresivo deterioro de la estructura.

Todos los elementos metálicos que componen este yugo presentan corrosión, a sí como los elementos del sistema de volteo.

El centro de gravedad de la campana está desplazado hacia arriba, ya que el yugo baja de forma envolvente alrededor de la campana, lo que hace que el proceso de volteo o bandeó, utilizando esta misma forma de yugo, sea costoso de realizar, debido a los sobreesfuerzos que se ve obligado a realizar el motor.

El estado de la campana es bueno, no presentando fisuras ni grietas de interés, aunque se encuentra sucia y precisa limpieza.

El badajo no está anclado de forma correcta, ya que posee una excesiva libertad de movimiento durante el proceso de volteo.

- Nuevo yugo en madera que ha de ser fabricado siguiendo la línea de los ya existentes.
- Limpieza de campana.
- Instalación de nuevo badajo provisto de bisagra de rodadura y elemento de seguridad.
- Instalación de soportes al aire con rodamientos de acero.
- Colocación de un nuevo repique eléctrico.
- Instalación de un nuevo Equipo de Volteo – Bando por impulsos.

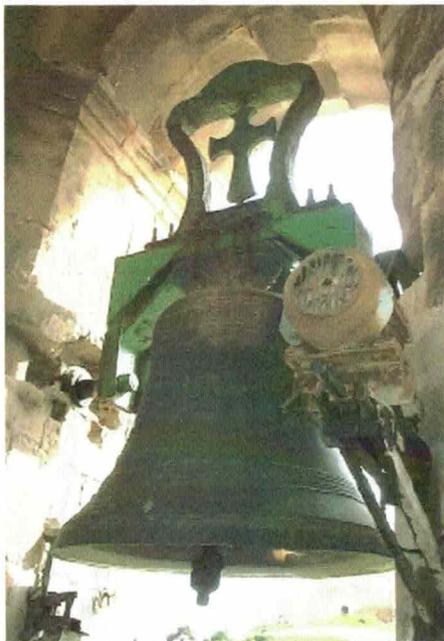
CAMPANA 2

Las características que presenta este conjunto, son idénticas a las detalladas en la campana nº 1, por lo que no es necesario comentarlas de nuevo.

- Nuevo yugo en madera que ha de ser fabricado siguiendo la línea de los ya existentes.
- Limpieza de campana.
- Instalación de nuevo badajo provisto de bisagra de rodadura y elemento de seguridad.
- Instalación de soportes al aire con rodamientos de acero.
- Colocación de un nuevo repique eléctrico.
- Instalación de un nuevo Equipo de volteo – Bando por impulsos
