Agrupación

Campaneros de Santa María

Villena

Sistema manual de toque de las campanas eclesiásticas. Desperfectos en el sistema de carruchas y otros elementos.

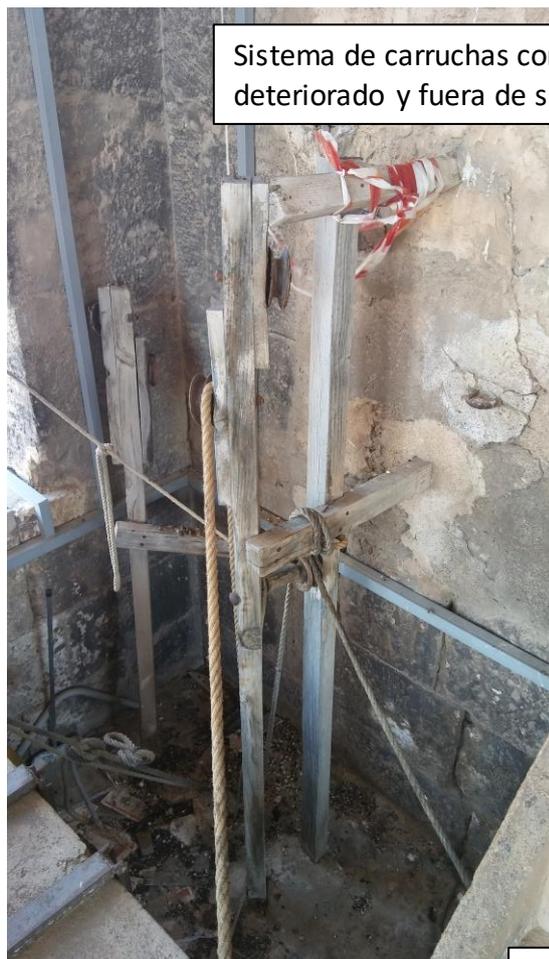
Sistema de carruchas completamente deteriorado y fuera de servicio.

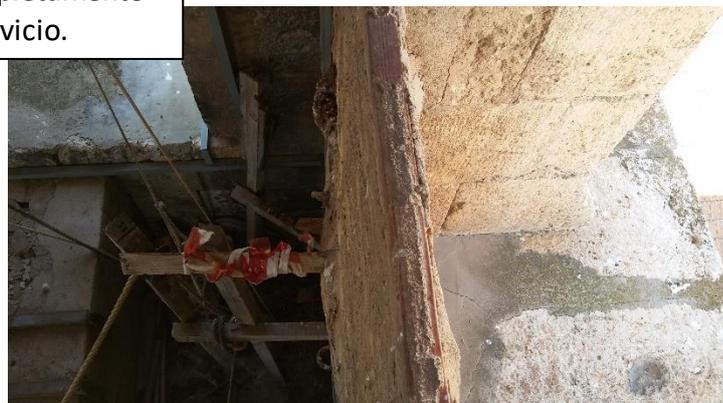
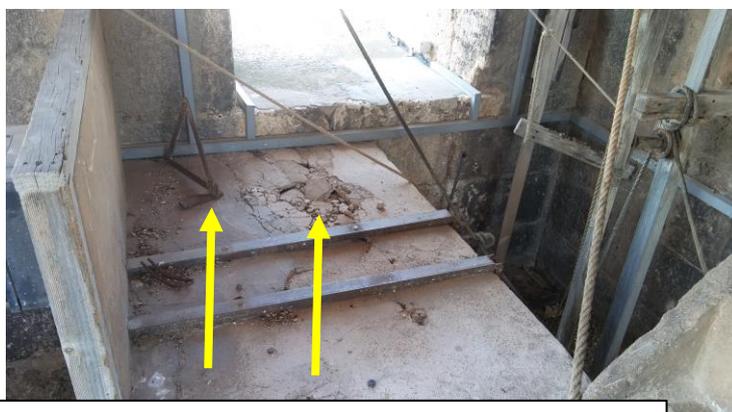
Desperfectos en el suelo de la sala y elementos fuera de su ubicación original.

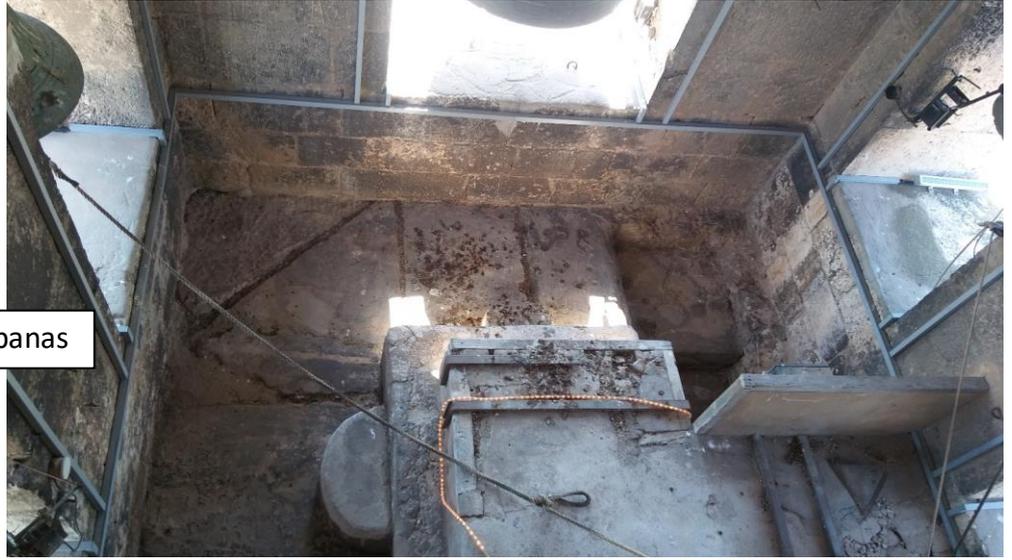
Desperfectos en el suelo de la sala y vigería del entramado.
