**Documentación
de las
campanas de la
iglesia
parroquial de
San Esteban de
Zorraquín**

Parroquia de SAN ESTEBAN - ZORRAQUÍN (LA RIOJA)

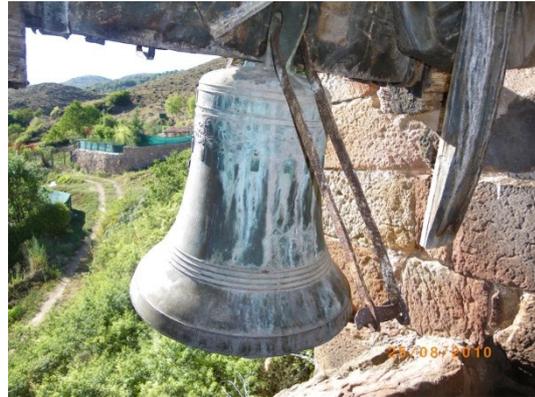
Vista general del bronce de la campana, extremadamente sucio

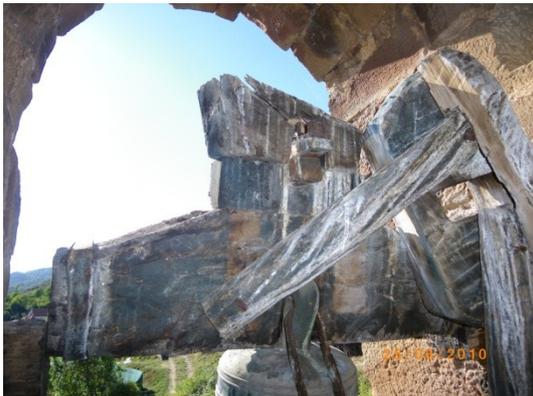
Yugo de la campana en estado de ruina

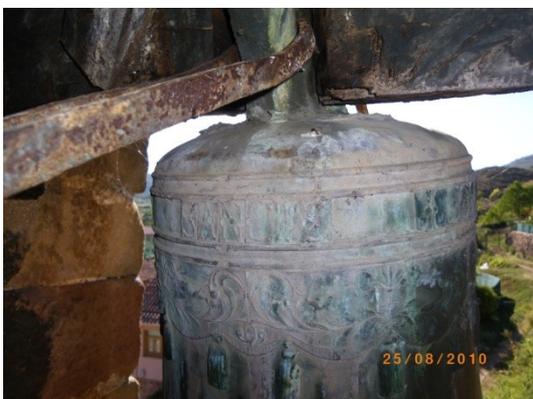
Epigrafía "SANCTE" y guirnalda, y detalle de los herrajes sueltos

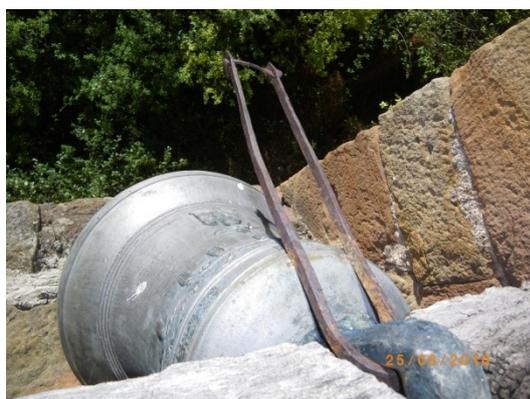
Detalle de la campana; herrajes sueltos y cruz en la parte frontal

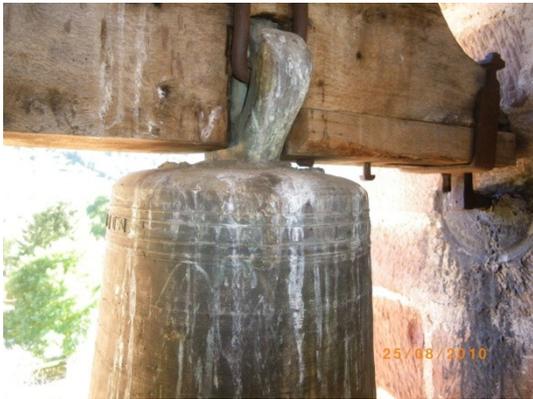
Asas simples y detalle de una pieza de madera añadida posteriormente en el eje derecho

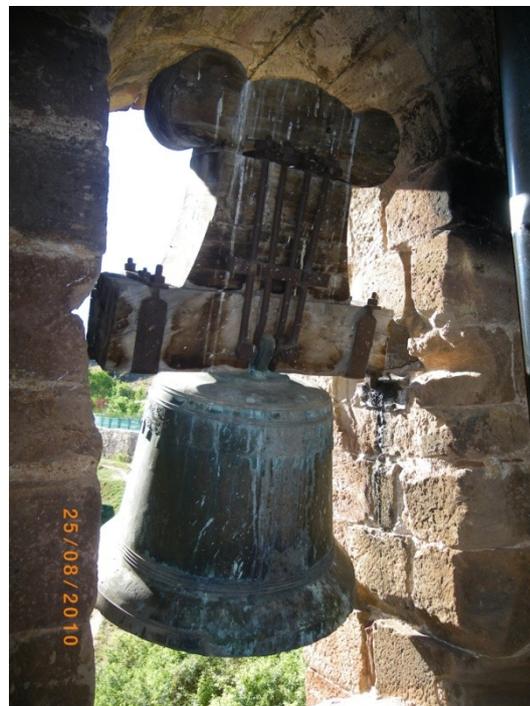
Vista general de la campana, ligeramente torcida

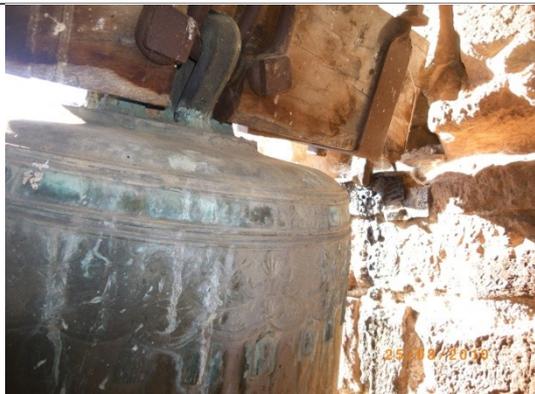
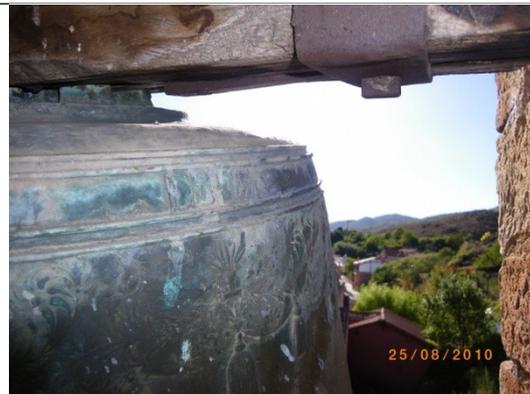
Epigrafía "LUCIA" y detalle de la decoración.
Suciedad de la campana

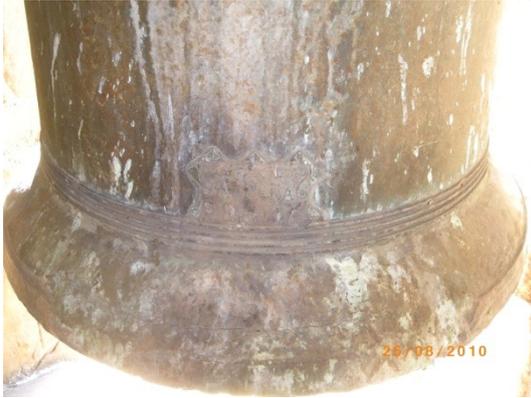
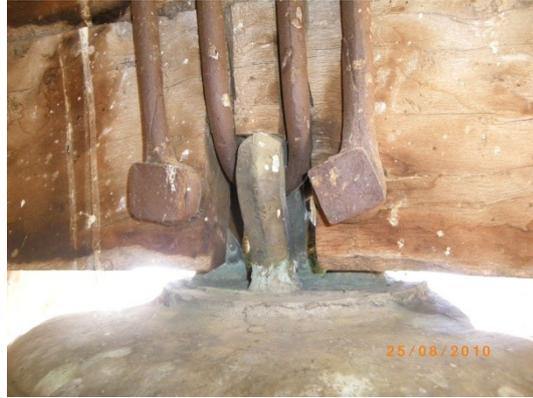
Detalle del fundidor (Francisco Peña de Santa Cruz del Valle, Burgos) y vista de la rotura y posterior soldadura sin efecto de la campana (no se aprecia bien por la suciedad de esta)

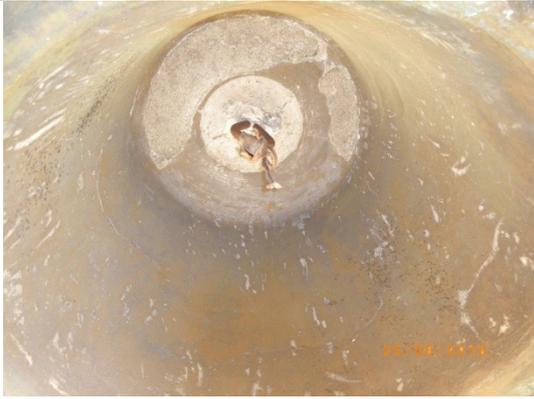
Numerosos defectos de fundición internos

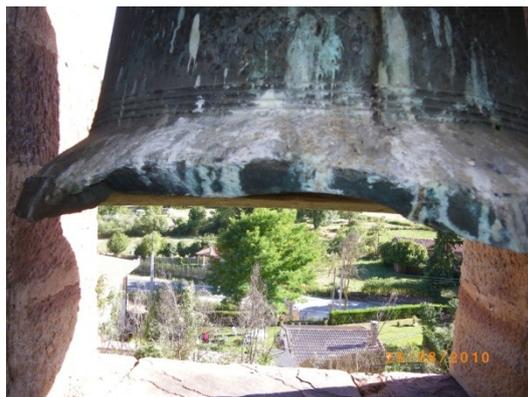
Detalle de la rotura de la campana, a la cual le falta un gran trozo de bronce que se encuentra en parte en la sala de campanas en el suelo bajo esta campana.
Detalle del fundidor (F.co Peña de Santa cruz del Valle) cuesta apreciarse por la capa de suciedad
