| Registro del inmueble | |
| Catálogo Nacional Monumentos Históricos (clave y ficha) | No. 000064 |
| Inmueble | Parroquia de Santa Clara de Asís |
| Fecha del registro | Diciembre 2023 |

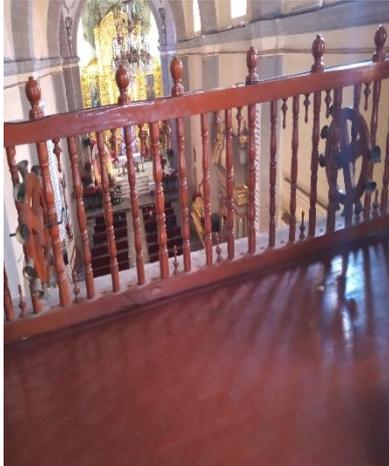
| Registro de matracas, ruedas de campanas y cuadrantes solares | | |
|---|--|--|
| Rueda de campanas <input checked="" type="checkbox"/> Existente <input type="checkbox"/> Desaparecida | N.º campanas 11- 8 N.º ruedas (2) | Uso actual, conservación En ceremonias solemnes. Le faltan campanas. Buen estado. Se encuentran en el barandal del coro. |

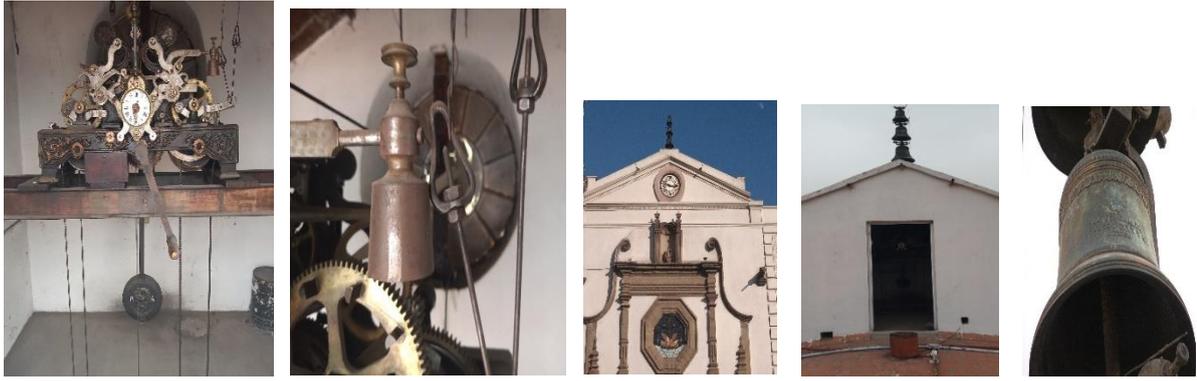
| Registro de relojes | | | | | | | |
|---|---|---|---|---|---|---|---|
| Fotografía | | | | | | | |

| Registro de relojes | | | | | | | |
|---|---|---|---|---|---|---|---|
| Conservación [] Excelente [X] En buen estado [] Regular [] En mal estado | | Notas Al reloj no se le ha dado mantenimiento desde el 2008, a partir de esta fecha ha dejado de funcionar. No le falta ninguna pieza. | | | | | |

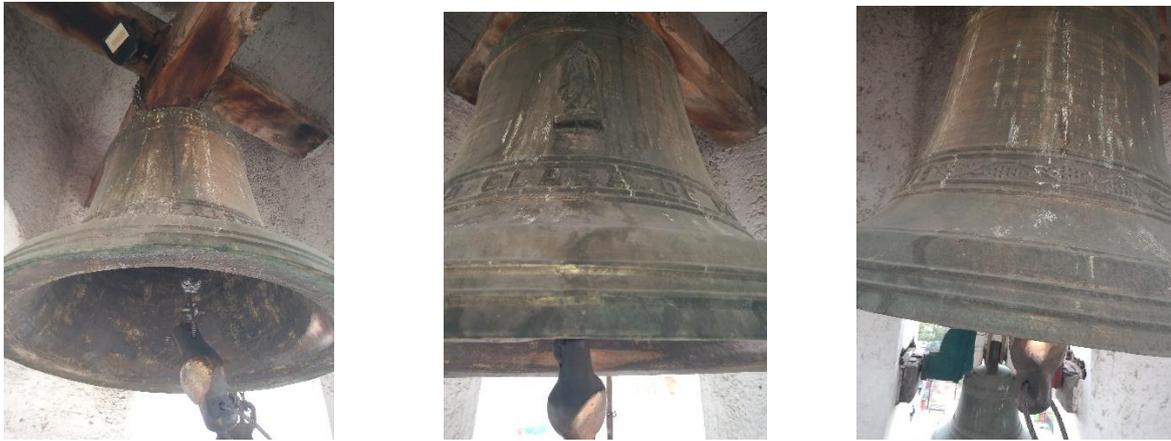
| Registro de campanas y esquilas | | | | | | |
|---|--|---|---|---|---|---|
| Fotografía | | | | | | |

| Registro de campanas y esquilas | | | | | | |
|---|--|---|---|---|---|---|
| Conservación | Presenta oxidación, excremento de aves. El badajo se empieza a desgastar por un lado. | | | | | |

| Registro de campanas y esquilas | | | | | | |
|---|--|---|---|---|---|---|
| Propuestas | Falta mantenimiento. El badajo se está deteriorando porque se toca de un solo lado. Se manipula desde abajo con una riata. Cambiarlo por uno de fierro rígido. Debe de haber una persona (campanero) para que suba a tocar las campanas y las manipule en distintas zonas. Cambiar las cadenas que las sostienen por cuero de chivo como se usaba antes. | | | | | |

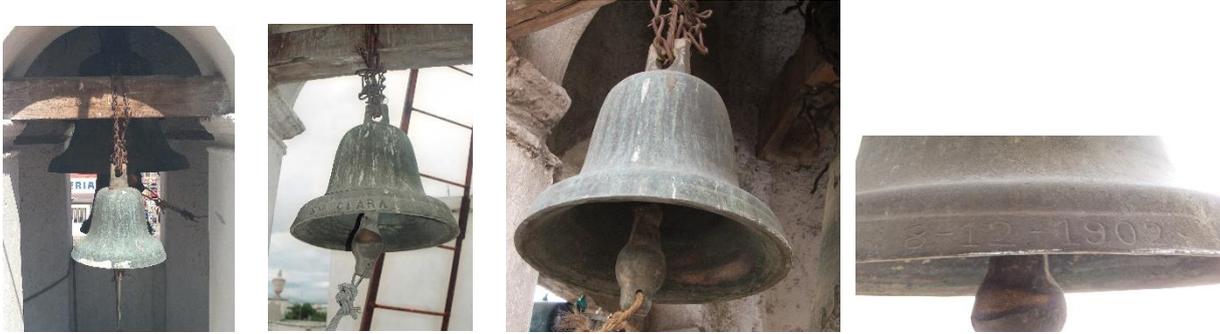
| Registro de campanas y esquilas | | | | | | |
|---|---|---|---|---|---|---|
| Fotografía | | | | | | |

| Registro de campanas y esquilas | | | | | | |
|---|---|---|---|---|---|---|
| Conservación | Presenta oxidación. Presencia de excremento de aves y badajo no muy desgastado. | | | | | |

| Registro de campanas y esquilas | | | | | | |
|---|---|---|---|---|---|---|
| Propuestas | Falta mantenimiento. Cambiar las cadenas que la sostiene por cuero de chivo y el badajo por uno de fierro rígido. | | | | | |
