Inventario de las campanas

Iglesia-Convento de San Pablo - PEÑAFIEL (CASTILLA Y LEÓN)

Torre	<i>Iglesia- convento de San Pablo.</i>
Población	<i>PEÑAFIEL</i>

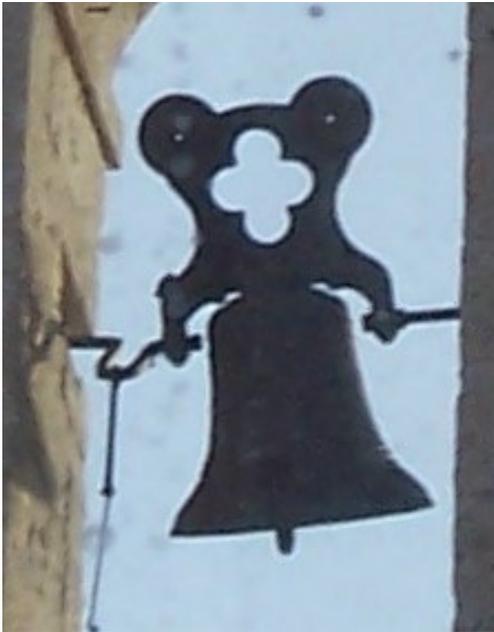
Nombre campana	Campana "San Pablo" (1)

Epigrafía medio	(00) (crucifijo)
Epigrafía medio pie	3 cordones
Yugo	Hierro
Estado de conservación	Las asas originales fueron serradas y sustituidas por taladros. Extremadamente sucia a causa de los excrementos de palomos y otras aves.
Mecanismos para tocar	Cuerda Para Voltear - Badajo
Actuaciones	En los años 50, se sustituyeron los antiguos yugos y pusieron las cuerdas para tirar.
Valoración	Campana interesante. Puede refundirse en caso de rotura tras su documentación.
Instalación	La instalación ha sido sustituida y debe ser reconstruida para restaurar los valores sonoros y culturales del instrumento, así como los toques tradicionales.
Notas	No se toca desde hace aproximadamente 10-20 años.
Autor	SANZ PLATERO, Daniel
Fecha ficha	22-11-2005

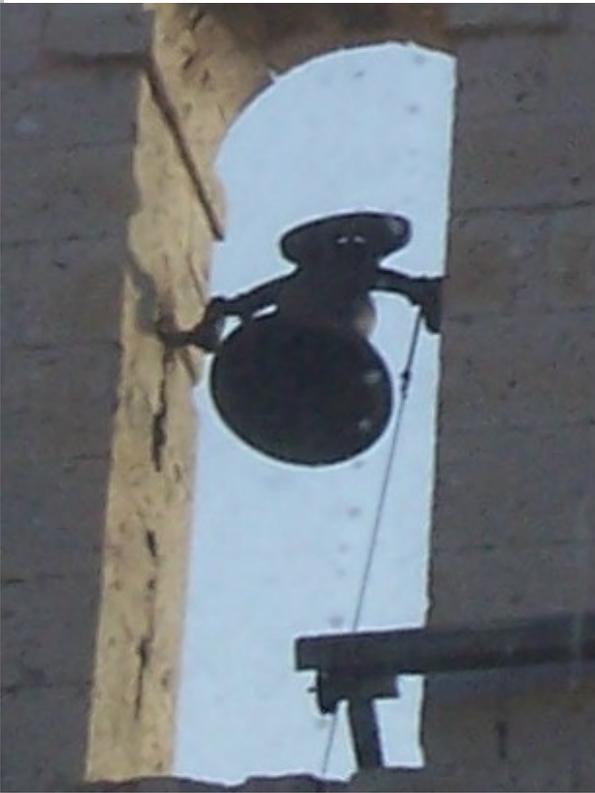
Nombre campana	Campana "San Juan" (2)

Peso aproximado	199
Fundidor	
Año fundición	1750
Epigrafía tercio	"San Juan"
Epigrafía medio	(00) (crucifijo)
Epigrafía medio pie	3 cordones
Yugo	Hierro
Estado de conservación	<i>Las asas originales fueron serradas y sustituidas por taladros. Extremadamente sucia a causa de los excrementos de palomos y otras aves.</i>
Mecanismos para tocar	<i>Cuerda Para Voltear - Badajo</i>
Actuaciones	<i>En los años 50, se sustituyeron los antiguos yugos y pusieron las cuerdas para tirar.</i>
Valoración	<i>Campana interesante. Puede refundirse en caso de rotura tras su documentación.</i>
Instalación	<i>La instalación ha sido sustituida y debe ser reconstruida para restaurar los valores sonoros y culturales del instrumento, así como los toques tradicionales.</i>
Notas	<i>No se toca desde hace aproximadamente 10-20 años.</i>
Autor	<i>SANZ PLATERO, Daniel</i>
Fecha ficha	<i>22-11-2005</i>
