EL PROBLEMA DE LA FATIGA EN EL DISEÑO DE EJES DE CAMPANAS: ROTURA DE UNA CAMPANA EN LA CATEDRAL DE VALENCIA

Prof. Salvador Ivorra

Catedrático de Universidad – Dr. Ingeniero Industrial Mecánico

El día 25 de enero de 2014 durante los volteos del día de Navidad se produjo el colapso de la campana “*El Jaume*” en la sala de campanas de la torre campanario “*El Micalet*” de la Catedral de Valencia.

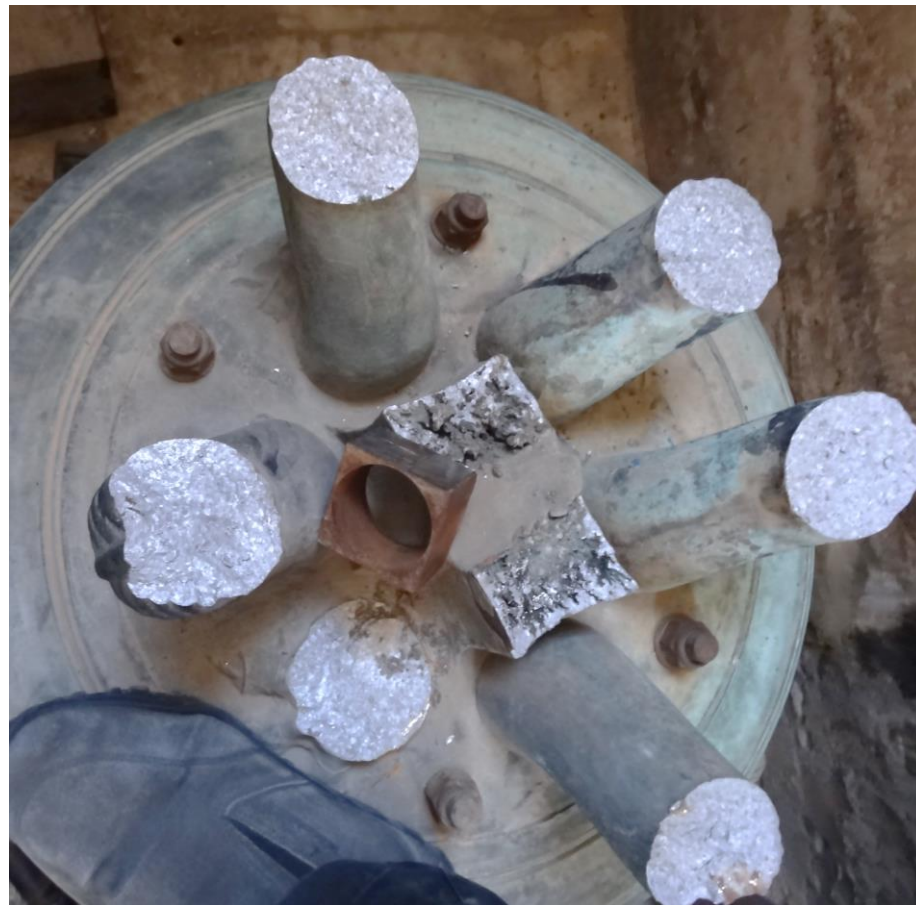
Las asas presentan un color brillante en la sección de la rotura, todas ellas el mismo color sin existir muestras de oxidación. No se observa ningún síntoma de plastificación localizada. Todas ellas han sufrido una rotura frágil al mismo tiempo. Esto ha ocurrido debido a que este material, el bronce, procedente de fundición es un material frágil que rompe de forma brusca frente a una carga súbita que produzca tensiones superiores a las de su capacidad resistente.

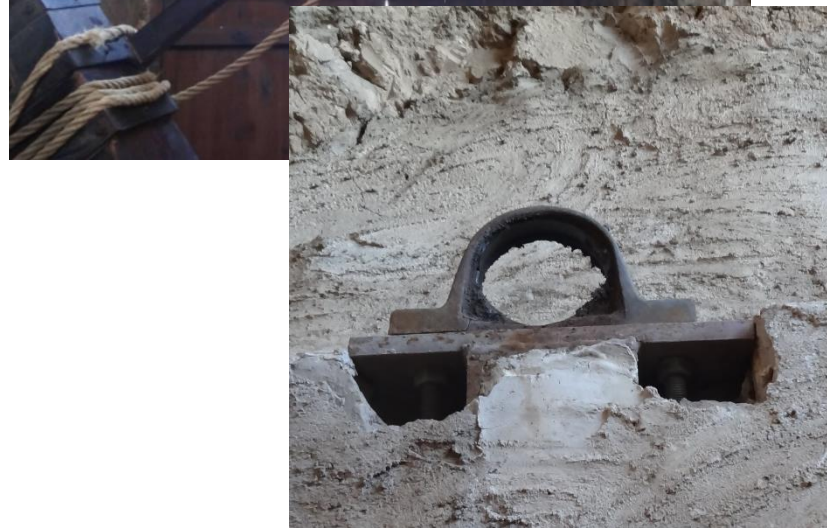
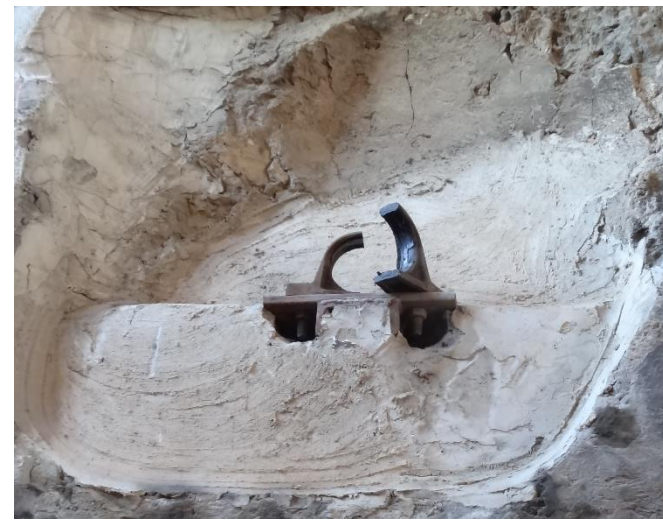
El siguiente punto de la inspección son los anclajes con los rodamientos, en este caso se observa una rotura en el eje izquierdo (desde el interior de la torre).

La rotura se ha producido en la transición del yugo de madera a la zona de anclaje.

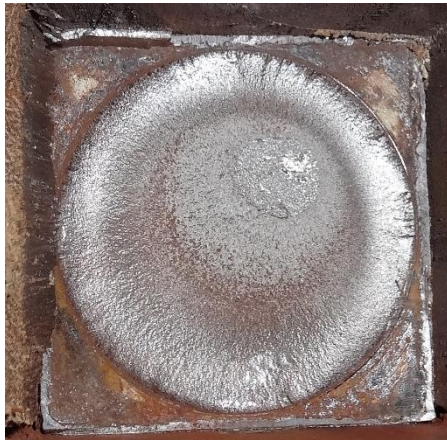
1. Circular, muy rugosa, de color brillante. Soportó los últimos esfuerzos el día de la rotura. **Se produjo una rotura dúctil final.**
2. Circular, con cierta rugosidad. Centro desviado respecto del centro del eje hacia arriba. Generada por la variación de los esfuerzos originados por la variación de tensión-compresión de la flexión rotativa. Se ha desviado hacia arriba como consecuencia que las partes inferiores estaban agrietadas. **Es una zona intermedia de avance de la grieta.**
3. Circular, color rojizo derivado de la oxidación del acero. Centro desviado hacia arriba como consecuencia que la zona inferior, estaba ya agrietada. **Esta zona llevaba tiempo ya abierta (fisura).**
4. Circular, presenta un color brillante. Este color es debido al roce entre los dos extremos de una grieta abierta que generan su pulido. **En esta zona se inició la rotura del eje.**

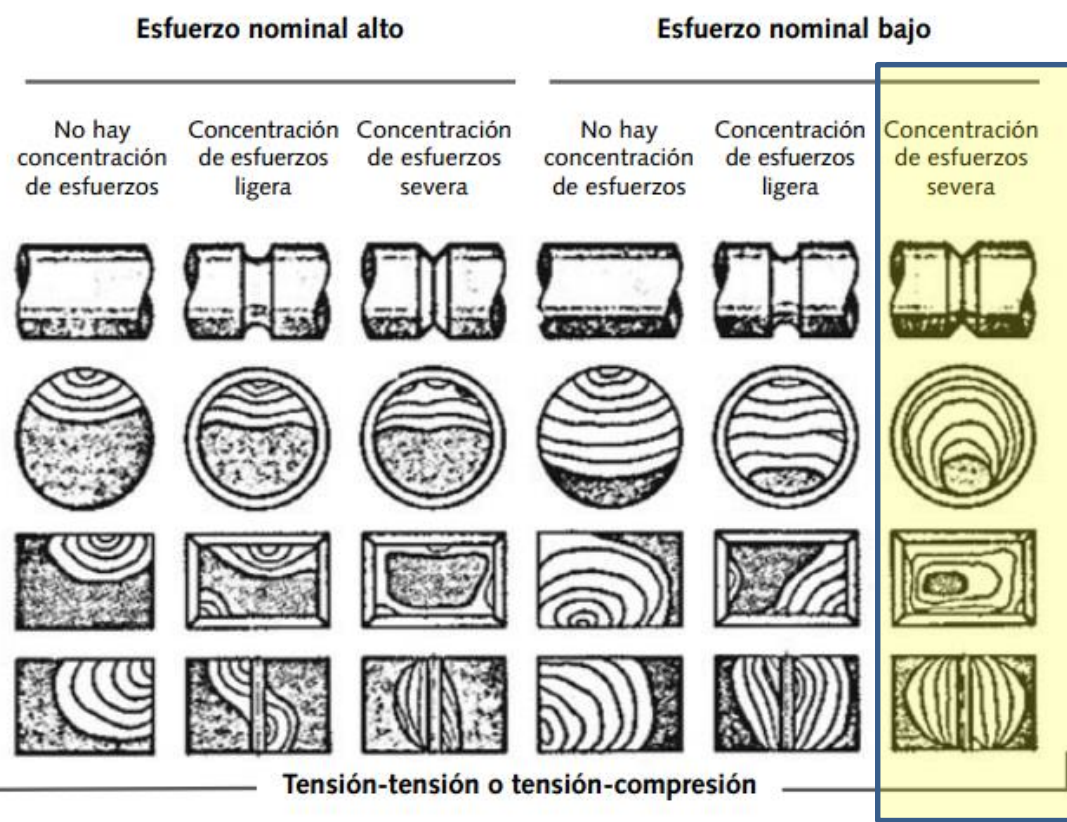
Claramente la rotura del eje de la campana “El Jaime” ha sido producida por un fenómeno de fatiga.

Se ha producido un exceso de esfuerzos originados por una concentración de esfuerzos severa al no existir radio de acuerdo. Esto ha originado el inicio de la fisura en la zona más traccionada de la sección (cara inferior) que se ha propagado durante el tiempo hasta producir el colapso final.

Dado el bajo número de ciclos al que se somete esta campana durante el año, probablemente la fisura se iniciaría hace varios años.

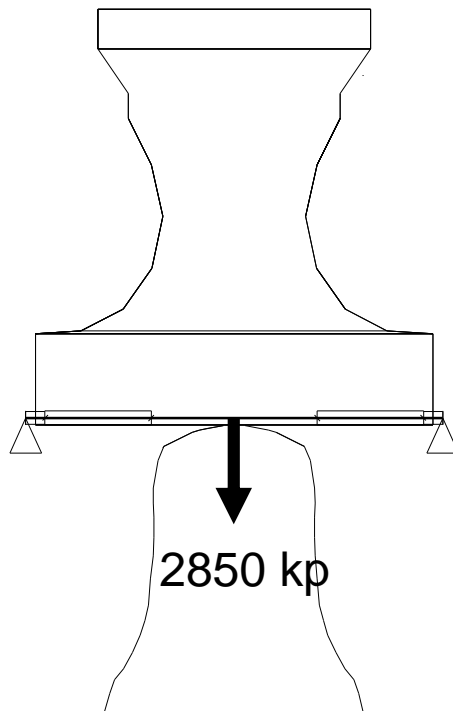
Tal y como se ha indicado el peso total que ha de soportar el eje de la campana de forma estática es de 2850 kg . Asumiendo un modelo simplificado tipo **viga biapoyada** de 2.16 m para del conjunto, en la sección donde se ha producido la rotura se presentan 1500 N·m de momento flector y 13945 N de cortante.

A partir de las Leyes de la Resistencia de Materiales y del criterio de von Mises la tensión equivalente a la que está sometida una sección circular de $\varnothing 55$ mm en ese punto es de: **92.59 N/mm²**.

Valor muy inferior a los 340 N/mm² que es capaz de soportar este acero en régimen elástico

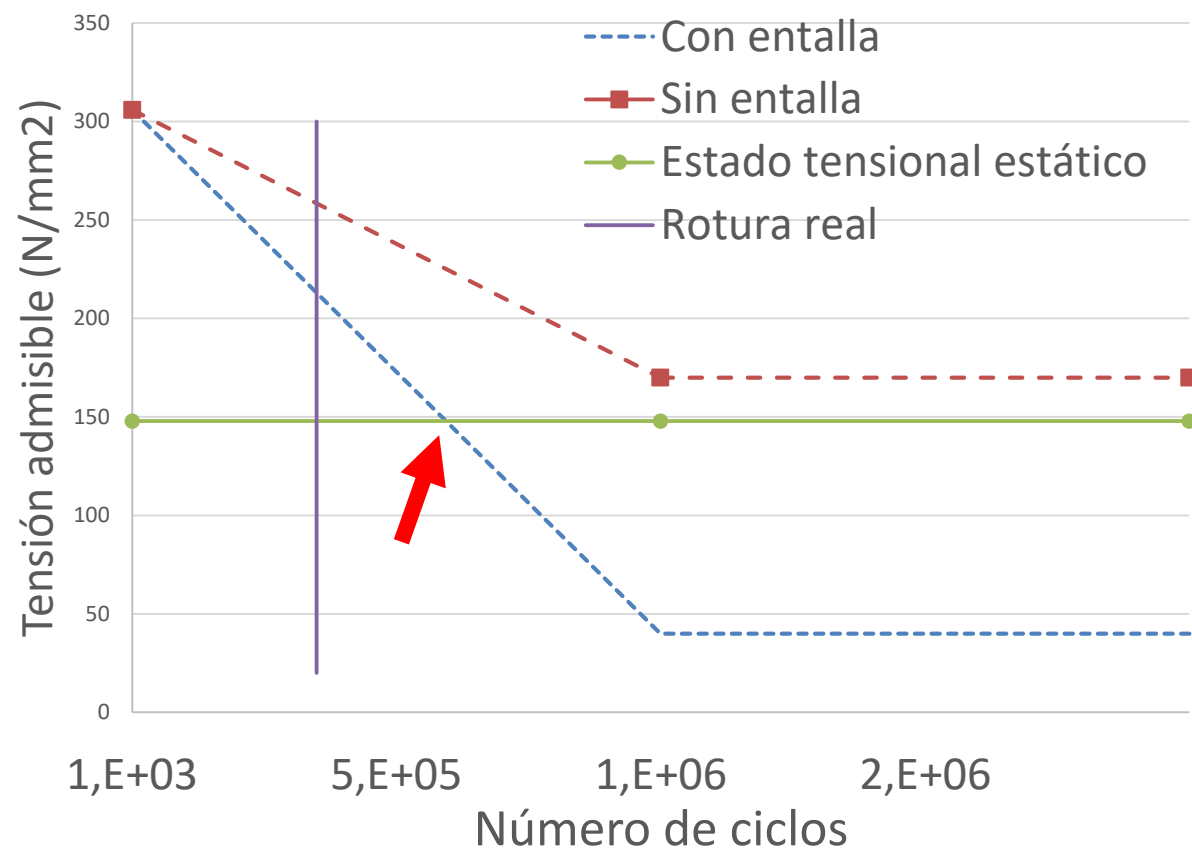
De esta curva puede concluirse que la rotura del eje ya estaba prevista en su curva de vida, si bien con las hipótesis se han estimado en este informe se habría producido a los 526.000 ciclos.

Desde el punto de vista dinámico el dimensionado del eje de la campana tenía una vida útil limitada. Esto es debido a que existían concentradores de esfuerzos elevados que llevarían a la rotura de este eje tras 526.000 ciclos, lo cual puede alcanzarse con las previsiones realizadas en unos 30-40 años.

La reducción de la vida útil calculada con respecto a la que ha producido la rotura se debe a factores adicionales que pueden haber acelerado el fallo como el inicio de corrosión, los acabados superficiales del eje de acero y la incertidumbre actual con respecto al material del propio eje.

Como conclusión preliminar se dejaron de voltear todas las campanas de la catedral hasta que no se sustituyesen todos los ejes de las mismas con los cálculos adecuados.

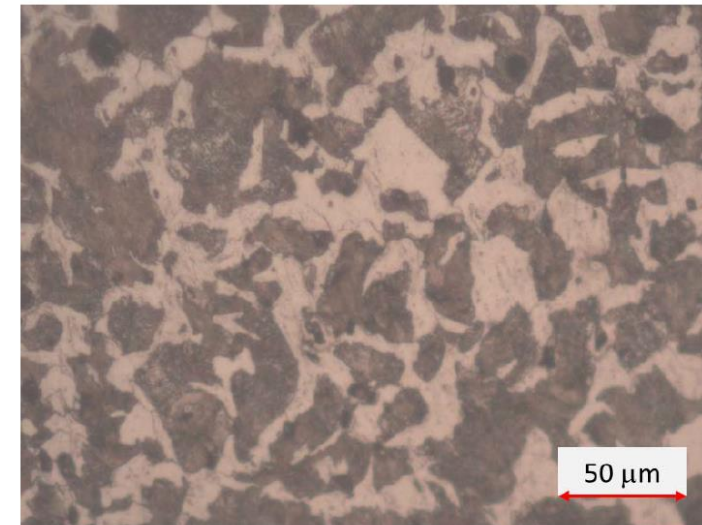
Se realiza un ataque de la muestra con Nital 3. Se observan granos de ferrita proeutectoide y perlita, típica de aceros no aleados de medio contenido en carbono sin tratamiento térmico de temple y revenido. Proporción de ferrita y perlita indica contenido en C de 0.35-0.45%.

El tamaño medio del grano es fino, con la longitud interceptada por grano de valor 0.018-0.030 mm (UNE-EN-ISO 643-2013) \rightarrow Grano fino de microestructura ferrítico-perlítica propia de aceros hipoeutectoides en estado de tratamiento térmico normalizado.
