IGLESIA SAN MIGUEL ARCÁNGEL

JALÓN DE CAMEROS – LA RIOJA

RESTAURACIÓN DE LAS CAMPANAS

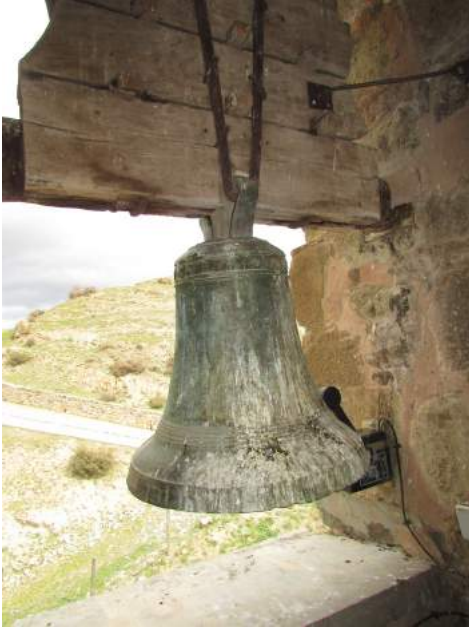
Campana nº 2. Las campanas se encontraban muy sucias.

Los bronce se han limpiado por dentro y por fuera con aplicación proyectada de silicato de aluminio sin dañar las epigrafías.

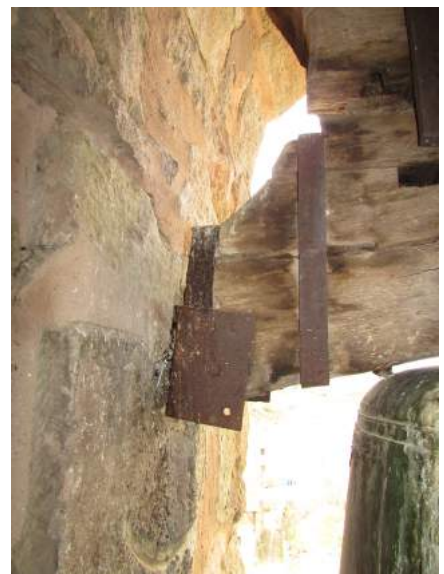
Campana nº 4. Esta campana era la que peor conservaba el yugo.

La madera de la campana mayor ha sido sustituida. La forma del nuevo yugo conserva la forma tradicional del antiguo. Los herrajes se han restaurado.

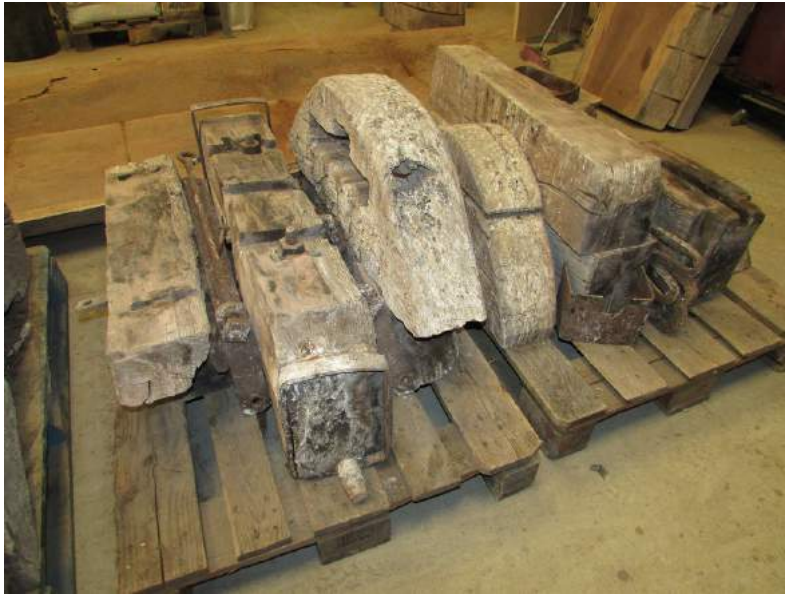
Los yugos en el taller desmontados

El yugo de la campana mayor que no se ha restaurado. Se puede apreciar que la madera está en trozos y ha perdido su volumen en diversas zonas.

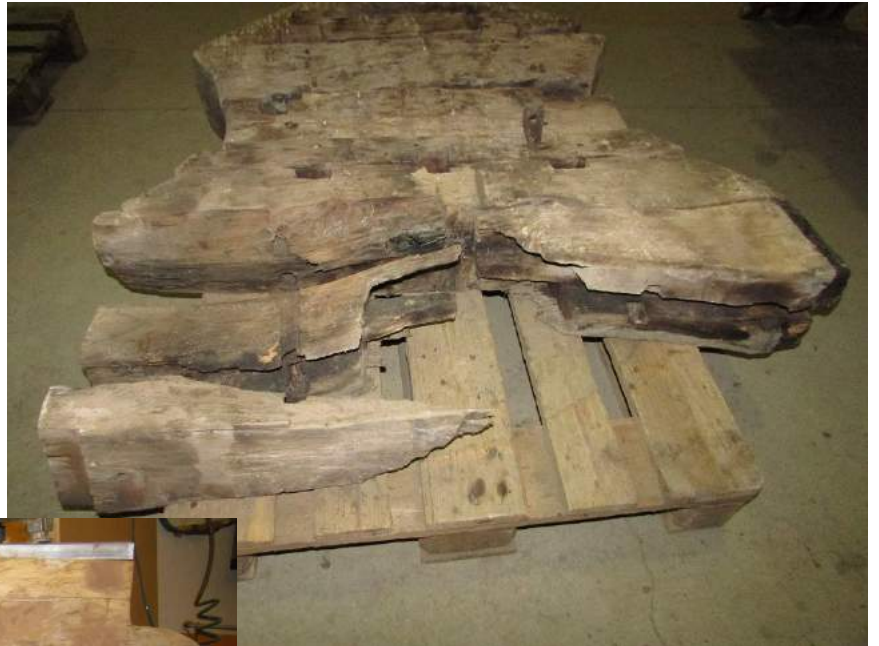
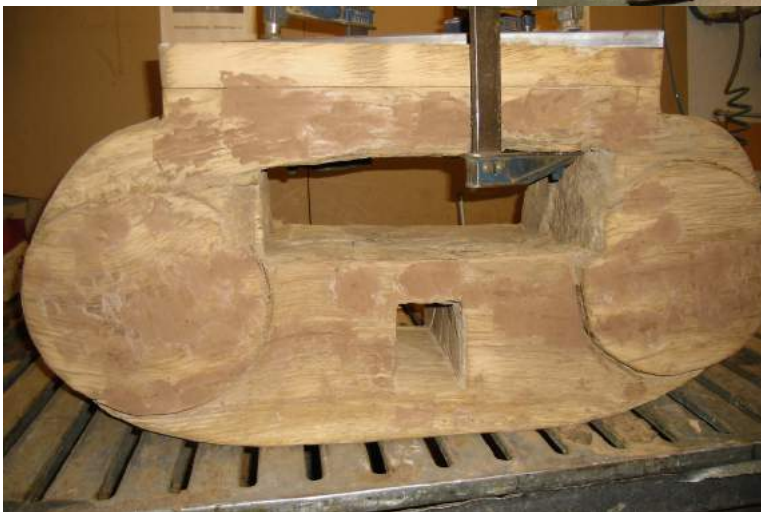
Restauración de yugos en el taller

Las campanas de Jalón de Cameros siguen conservando los yugos de madera antiguos, porque se han restaurado.

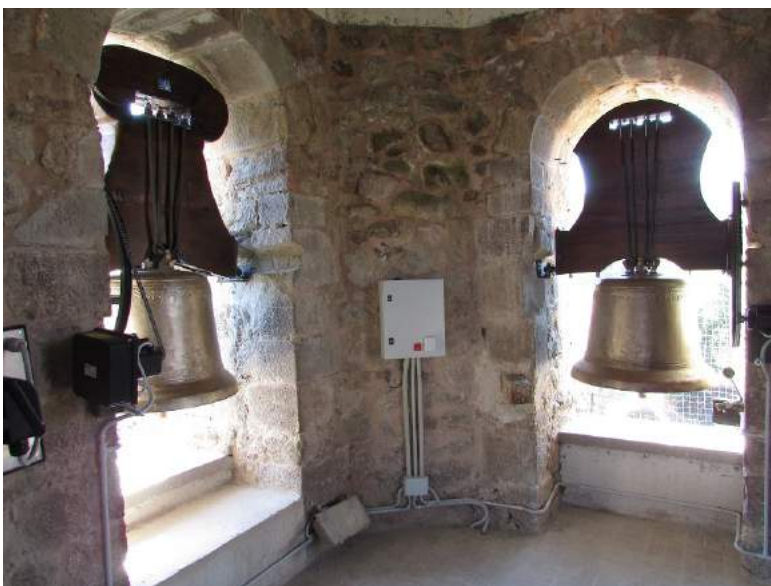
Se ha aprovechado la restauración de las campanas para dar solución a la grave problemática que presentaba este campanario en su interior por la presencia y anidación de palomas.

Se han instalado unas redes de protección en los cuatro arcos de la torre que evita que entren las palomas y permite el volteo de las campanas.
