Comunidad Autónoma / Departamento / Estado	COMUNITAT VALENCIANA
Municipio	ELDA
Edificio	Parroquia de Santa Ana
Dirección	
Localización	Torre de las campanas
Nombre	Santa Ana (2)
Medidas (cm)	Diámetro (en cm) 82 Borde 9 Altura del bronce 70 Peso Peso aproximado (en kilos)319 kg
Fundidor	ROSES, HERMANOS (SILLA)
Año fundición	1944

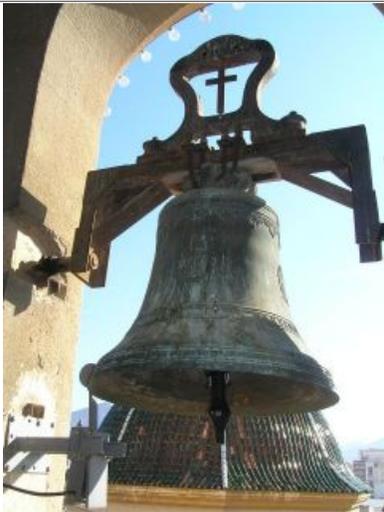
Toques	Repique y volteo automático.
Conservación, mantenimiento	Badajo de ojal, característico de Extremadura. El estado de conservación de la campana es bueno. Está instalada en uno de los vanos de la sala de las campanas con yugo de hierro de la fundición Manclús y mecanizada con motor de volteo continuo y electromazo trifásico. En uno de los ejes laterales tiene restos de un medio vuelo.

Protección	Protección genérica por encontrarse en un bien protegido (Bien de Relevancia Local). En consecuencia las intervenciones en las campanas deben ser comunicadas a la Dirección General del Patrimonio Cultural Valenciano adjuntando el proyecto previamente al inicio de los trabajos.
Propuestas	La instalación hace necesaria su restauración. El yugo de hierro actual se debe de cambiar por otro de madera de perfil tradicional local. Por otro lado, el motor se debería de sustituir por otro de impulsos, que facilite el toque manual y reproduzca los toques tradicionales.
Autores de la documentación	ALEPUZ CHELET, Joan
Fecha	26-07-2020
