Comunidad Autónoma / Departamento / Estado	METROPOLITANA DE SANTIAGO
Municipio	SANTIAGO DE CHILE
Edificio	Catedral Metropolitana de la Asunción de Santa María
Dirección	
Localización	Sala superior de campanas, torre sur
Nombre	Campana (2)
Medidas (cm)	Diámetro (en cm) 62 Borde Altura del bronce 42 Peso aproximado (en kilos)138 kg
Fundidor	SIERRA, MIGUEL DE (SANTIAGO DE CHILE)
Año fundición	1832

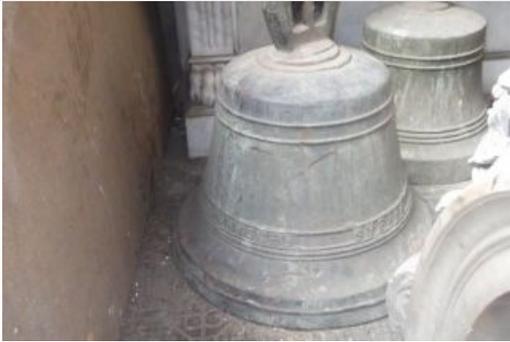
Conservación, mantenimiento	<p>La campana fue limpiada y barnizada en 2015, como errada medida de protección del bronce - La campana cayó al suelo de la sala durante el terremoto de 2010, sufriendo diversas abolladuras en el medio. Si bien presenta una pequeña fisura, al parecer esta sería previa a dicho terremoto</p> <p>Actualmente, la campana ha perdido casi toda resonancia. Es muy posible que ello se deba no tanto a la fisura, como a la capa de barniz que se aplicó tras la restauración. Probablemente, el producto se "filtró" en la rotura, anulando así la resonancia que pudo conservar la campana</p>
Protección	
Propuestas	<p>Debiera restituirse el sistema de toque, a fin de poder realizar toques manuales - Debiera ser soldada por una empresa especializada, o al menos retirarse la capa de barniz (causa probable de la pérdida de resonancia de la campana)</p>
Autores de la documentación	SATO, Eduardo
