<b>Comunidad Autónoma / Departamento / Estado</b>	CIENFUEGOS
<b>Municipio</b>	PALMIRA
<b>Edificio</b>	Parroquia de Nuestra Señora del Rosario
<b>Dirección</b>	Recreo
<b>Localización</b>	Coro
<b>Nombre</b>	<b>Campana interior templo (0)</b>
<b>Medidas (cm)</b>	Diámetro (en cm) 33   Borde   Altura del bronce 38,5   Peso Peso aproximado (en kilos)21 kg
<b>Fundidor</b>	
<b>Año fundición</b>	1900ca

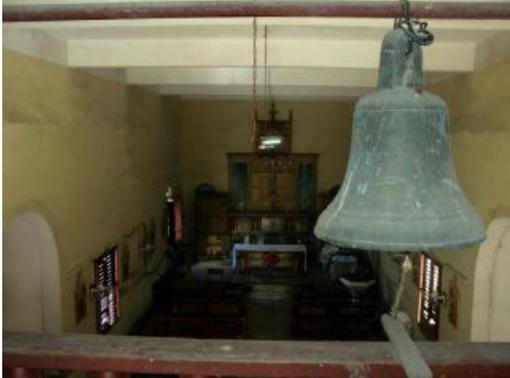
<b>Descripción</b>	
<b>Toques</b>	
<b>Conservación, mantenimiento</b>	El asa badajera original se ha roto y ha sido sustituida por otra en tiempos antiguos. El asa nueva está desplazada a un lado, lo que no impide que el badajo haya causado un desgaste circular casi completo. La campana presenta cable al badajo, mantenido lateralmente por una guía de madera que permite tocarla desde el suelo de la iglesia.
<b>Protección</b>	
<b>Propuestas</b>	
<b>Autores de la documentación</b>	MARTÍNEZ RAMOS, David L.
<b>Fecha</b>	06-09-2013
