Comunidad Autónoma / Departamento / Estado	CASTILLA Y LEÓN
Municipio	SALAMANCA
Edificio	Antiguo Real Colegio del Espíritu Santo de la Compañía de Jesús (Clerecía)
Dirección	
Localización	Torre Norte
Nombre	Santa María (1)
Medidas (cm)	Diámetro (en cm) 41 Borde 3 Altura del bronce 34 Peso Peso aproximado (en kilos)40 kg
Fundidor	CABRILLO MAYOR, JOSÉ (SALAMANCA)
Año fundición	1924

Autores de la documentación	SARRIÓ ANDRÉS, Pau M.
Fecha	29-12-2016

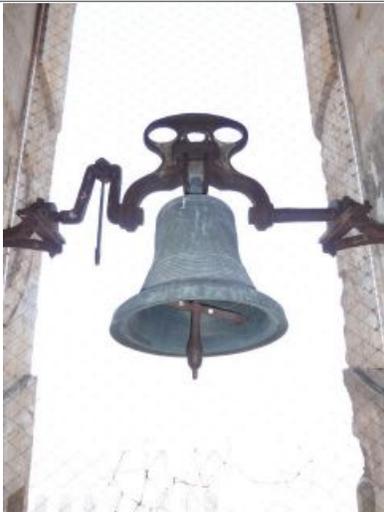
Descripción	Esta campana industrial cuenta en el tercio con una sencilla inscripción castellana repleta de errores de fundición, en la que se indica la advocación, así como el año de fundición del bronce en los talleres salmantinos de José Cabrillo Mayor: "SANTA MARIA ANO 1924", un texto influido por la tradición campanera anterior que debieron escribir, "SANTA MARÍA AÑO 1924". En el medio, al contrario de lo que sucede en la mayoría de las campanas anteriores, desaparece cualquier referencia a una cruz de sentido protector, en detrimento de la presencia de la marca del fabricante, que se presenta en ella como proveedor de la Casa Real mediante una nueva inscripción seriada: "JOSE CABRILLO MAYOR. / PROVEEDOR DE LA REAL CASA / SALAMANCA".

Toques	La campana se encuentra en desuso.
Conservación, mantenimiento	La campana, que conserva su instalación modificada, se encuentra en un regular estado de conservación, como consecuencia de su abandono. Además, con motivo de la apertura de las torres de la Clerecía al público, el badajo del instrumento ha sido fijado mediante una barra metálica y ante él se ha instalado una red contra las aves que impide cualquier movimiento del bronce.
Protección

Propuestas	<p>Sugerimos que la campana sea sometida a un proceso de restauración que tenga como objetivos primordiales, la recuperación de los valores originales del instrumento, así como de sus usos, perdidos tras el abandono de la Clerecía. Durante la intervención, el instrumento debería ser dotado de un nuevo yugo de madera, que en su fabricación siga el modelo de los numerosos contrapesos originales que conservan las campanas de los campanarios de la Clerecía. Asimismo, recomendamos que la campana sea limpiada por el interior y el exterior a fin de recuperar su sonoridad original; que su badajo sea sustituido por uno nuevo de hierro dulce, adecuado a las proporciones del instrumento; y que, finalmente, la campana sea dotada de un motor de impulsos para el volteo automático, que conectado a un ordenador de última generación, reproduzca los toques tradicionales del instrumento y no impida posibles toques manuales.</p> <p>Si bien, para llevar a término la intervención propuesta, es necesario encontrar una solución intermedia, que proteja al campanario de las aves, pero que a su vez, permita también el movimiento del bronce. Entre las múltiples soluciones existentes en la actualidad en el mercado, creemos que la más adecuada a este conjunto es la instalación de la campana algunos centímetros atrás, como se hizo durante la segunda mitad del siglo XX en la torre Sur de la Clerecía.</p>
