| <b>Edificio</b> | Antiguo Real Colegio del Espíritu Santo de la Compañía de Jesús (Clerecía) |
| <b>Localización</b> | Torre Norte |
| <b>Nombre</b> | <b>Jesús, María y José (2)</b> |

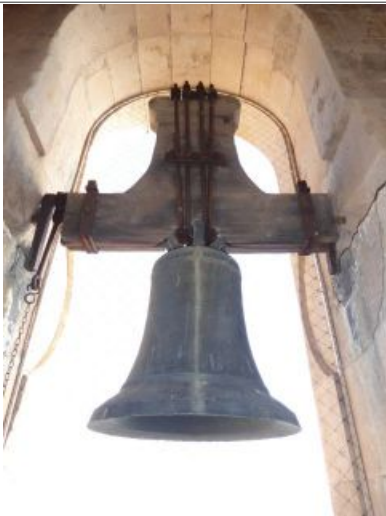
| <b>Descripción</b> | <p>La deficiente instalación de la red contra las aves ha impedido la total documentación de la campana. Sin embargo, las numerosas características detectadas a lo largo de la superficie del bronce parecen indicarnos que este instrumento pertenece a una tipología de campana sumamente habitual durante los siglos XVII, XVIII, XIX e incluso a comienzos de la centuria siguiente.</p> <p>De este modo, la campana cuenta en el tercio con una breve inscripción latina documentada parcialmente, en la que podemos leer "MARIA YIOSEPH A?O DE I 7 9 2" y que íntegra será, posiblemente, "IHS MARIA YIOSEPH A?O DE I 7 9 2", es decir, "Jesús, María y José año de 1792".</p> |
| <b>Conservación, mantenimiento</b> | La campana conserva íntegra su instalación tradicional, adaptada a los usos del instrumento y constituida, en consecuencia, por un magnífico yugo de madera con los ejes marcadamente acodados, que facilitan en gran medida el volteo del bronce desde la distancia, mediante la cadena unida todavía al cigüeñal. En la actualidad, esta instalación se encuentra en un regular estado de conservación, acrecentado por la presencia ante la campana de una red anti-aves, que impediría cualquier movimiento del instrumento e imposibilita su total documentación. Por último, la campana ha sido fijada mediante cuñas de madera a los muros laterales del ventanal y ha perdido su asa badajera, y en consecuencia también, su badajo. |

| <b>Propuestas</b> | <p>Sugerimos que la campana sea sometida a un proceso de restauración que tenga como objetos primordiales, la óptima conservación de la extraordinaria instalación que ha mantenido el instrumento, así como la recuperación de sus usos primigenios, perdidos tras el abandono de la Clerecía. Durante la intervención, el magnífico yugo de la campana -que bien podría servir de modelo para la recomposición de los contrapesos de los instrumentos a los cuales se ha modificado la instalación- debería ser restaurado en su integridad, sustituyendo por réplicas aquellas piezas que no cumplan con los requisitos de seguridad. Asimismo, recomendamos que la campana sea limpiada por el interior y el exterior a fin de recuperar su sonoridad original; que su badajo sea sustituido por uno nuevo de hierro dulce, adecuado a las proporciones del instrumento; y que, finalmente, la campana sea dotada de un motor de impulsos para el volteo automático, que conectado a un ordenador de última generación, reproduzca los toques tradicionales del instrumento y no impida posibles toques manuales.</p> <p>Si bien, para llevar a término la intervención propuesta, es necesario encontrar una solución intermedia, que proteja al campanario de las aves, pero que a su vez, permita también el movimiento del bronce. Entre las múltiples soluciones existentes en la actualidad en el mercado, creemos que la más adecuada a este conjunto es la instalación de la campana algunos centímetros atrás, como se hizo durante la segunda mitad del siglo XX en la torre Sur de la Clerecía.</p> |
