<b>Comunidad Autónoma / Departamento / Estado</b>	CASTILLA Y LEÓN
<b>Municipio</b>	SALAMANCA
<b>Edificio</b>	Antiguo Real Colegio del Espíritu Santo de la Compañía de Jesús (Clerecía)
<b>Dirección</b>	
<b>Localización</b>	Torre Sur
<b>Nombre</b>	<b>Campana (6)</b>
<b>Medidas (cm)</b>	Diámetro (en cm) 109   Borde 9   Altura del bronce 90   Peso aproximado (en kilos)750 kg
<b>Fundidor</b>	
<b>Año fundición</b>	1793ca

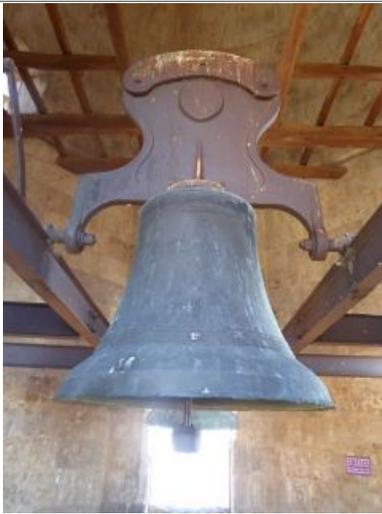
<b>Descripción</b>	<p>La ingente cantidad de defectos de fundición que presenta esta campana, no han permitido el desciframiento de las posibles inscripciones con las que el instrumento debió ser proveído durante su proceso de fundición. Si bien, la identificación en la superficie del bronce de algunos elementos ornamentales -tales como una cenefa vegetal en el tercio, la gran cruz sobre pedestal que preside el medio o el escudo de la Compañía de Jesús-, nos ha permitido atribuir la fundición de esta campana al mismo autor anónimo que fundió la gran campana de la espadaña y la de San Luis Gonzaga.</p> <p>Del mismo modo que sucede en otras campanas de este gran conjunto, la práctica totalidad de los motivos que decoran este bronce suponen, en cierto modo, una prolongación del programa iconográfico que aparece a lo largo de las estancias de la Clerecía, puesto fundamentalmente al servicio de la exaltación de la monarquía hispana, principal promotora de las obras del conjunto; así como de la Compañía de Jesús, la propietaria original del edificio. Este singular hecho nos hace pensar en que las decoraciones de las campanas de ambas torres y de la espadaña central, debieron ser pormenorizadamente estudiadas y posteriormente dictadas a sus fundidores. Ante la imposibilidad de interpretar la inscripción del tercio de la campana, y en consecuencia, conocer la posible advocación del bronce, el único elemento que remite a la iconografía jesuítica es el citado escudo de la Compañía de Jesús que aparece en el medio.</p>

<b>Conservación, mantenimiento</b>	La campana, cuya instalación tradicional fue sustituida en el transcurso de la segunda mitad del siglo XX, se encuentra en un regular estado de conservación, como consecuencia de su abandono. Este estado de conservación se hace patente de modo especial en el contrapeso metálico del instrumento, que se encuentra en un elevado estado de corrosión.
<b>Protección</b>	
<b>Propuestas</b>	Sugerimos que la campana sea sometida a un proceso de restauración que tenga como objetivos primordiales, la recuperación de los valores originales del instrumento, así como de sus usos, perdidos tras el abandono de la clerecía. Durante la intervención, el instrumento debería ser dotado de un nuevo yugo de madera, que en su fabricación siga el modelo de los numerosos contrapesos originales que conservan las campanas de los campanarios de la Clerecía. Asimismo, recomendamos que la campana sea limpiada por el interior y el exterior a fin de recuperar su sonoridad original; que su badajo sea sustituido por uno nuevo de hierro dulce, adecuado a las proporciones del instrumento; y que, finalmente, la campana sea dotada de un motor de impulsos para el volteo automático, que conectado a un ordenador de última generación, reproduzca los toques tradicionales del instrumento y no impida posibles toques manuales.
