Comunidad Autónoma / Departamento / Estado	ARAGÓN
Municipio	MALANQUILLA
Edificio	Parroquia de Nuestra Señora de la Asunción
Dirección	
Localización	Sala de campanas
Nombre	Campano (1)
Medidas (cm)	Diámetro (en cm) 30 Borde Altura del bronce Peso Peso aproximado (en kilos)16 kg
Fundidor	
Año fundición

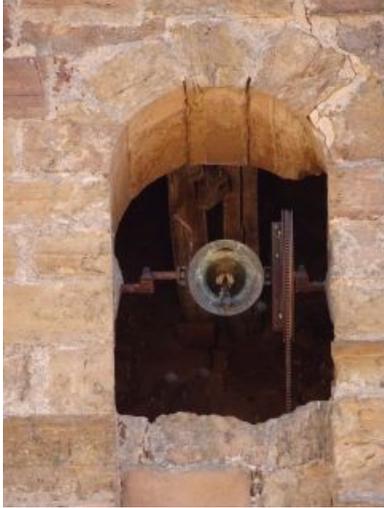
Descripción	No se puede valorar la campana sin documentarla.
Toques	
Conservación, mantenimiento	La campana se queda prácticamente horizontal, debido seguramente a la rotura de alguno de sus tirantes. Badajo con cables de seguridad sueltos, ineficaces en caso de rotura.
Protección	
Propuestas	El yugo de madera debe ser repuesto, de acuerdo con el modelo de los otros yugos existentes en la zona, manteniendo sus características de forma, perfil y relación de contrapeso. El badajo deberá ser dotado de cables de seguridad, para evitar su caída en casos de rotura, fijado de manera que no golpee al quebrarse, y que los cables tampoco dañen el bronce. La campana puede ser motorizada con un motor de impulsos el volteo, que pueda ser programado según los toques tradicionales. Este motor y su rueda correspondiente, así como un electromazo rápido, para los repiques y otras señales, se instalarán a las 09 para facilitar posibles toques manuales.
