Comunidad Autónoma / Departamento / Estado	CASTILLA-LA MANCHA
Municipio	CIUDAD REAL
Edificio	Catedral de Santa María del Prado
Dirección	Calle Reyes, 11 13002
Localización	sala de campanas
Nombre	San Jerónimo (1)
Medidas (cm)	Diámetro (en cm) 48 Borde 4,5 Altura del bronce 42 Peso Peso aproximado (en kilos)64 kg
Fundidor	
Año fundición	1802

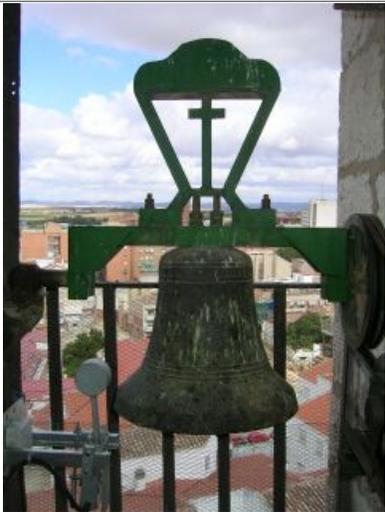
Descripción	<p>La campana tiene una breve inscripción en la parte superior, que ha sido dañada al soldarla. Dice, en español, "JESVS SAN JERONIMO MELLAMO. AÑO DE (1)80Z" es decir JESÚS. ME LLAMO SAN JERÓNIMO. AÑO DE 1802. La soldadura de la campana, para subsanar una enorme grieta que había desde el pie hasta el hombro se ha comido el primer dígito del año.</p> <p>En el medio, bien orientada hacia el exterior, hay una cruz con pedestal.</p>
Toques	Volteo, repique.
Conservación, mantenimiento	<p>A pesar de ser una campana aguda, está colocada en posición baja (acústicamente debería estar lo más alta posible) - Muy sucia.</p> <p>La campana ha sido soldada recuperando su voz original. Se ha mantenido la instalación electromecánica, así como el yugo de hierro, probables causas de la rotura de la campana. El badajo, de caña plástica, ha sido dotado de un cable de seguridad que en caso de rotura no retendría la bola metálica, que golpearía con consecuencias imprevisibles hasta la rotura de los cables y caída al exterior de la campana.</p>

Propuestas	<p>La campana necesita una doble actuación para recuperar su sonoridad original. La campana debe ser ubicada por encima de las otras más grandes y graves, por un doble motivo: porque en la parte alta produce un menor esfuerzo a la fábrica de la torre y, sobre todo, porque su sonido agudo se expande mejor. Para ello, la actual viga de hierro debe ser sustituida por una de madera, adecuadamente tratada, y la campana debe ubicarse lo más alta posible, sin que se impida su volteo.</p> <p>Del mismo modo debe sustituirse el yugo de hierro por otro de madera para mejorar aún más su sonoridad. También debe ser dotada de un motor de volteo de impulsos y un electromazo similar al actual, ubicados de manera que se pueda voltear, incluso con soga, de manera manual, en caso necesario.</p> <p>A causa de la mutilación de la campana, en cuanto a sus asas, caben dos posibilidades; o bien dotarla de un conjunto de asas, generalmente de hierro y atornilladas a la cabeza mediante los taladros existentes, o bien pasar los diferentes herrajes de sujeción por los taladros. Desde un punto de vista acústico el hecho es irrelevante, siempre que el yugo sea de madera, y debe tratarse el tema desde un punto de vista dinámico, esto es de la sujeción de la campana. Uno u otro sistema aseguran esa fijación, por tanto solamente queda el criterio estético y económico: como es evidente la instalación de asas atornilladas supone un mayor coste, aunque pueda ser mejor valorado visualmente, sin tener efectos acústicos la solución adoptada.</p> <p>La campana debe ser limpiada, por dentro y por fuera, para recuperar aún más la sonoridad original, desfigurada por la suciedad que la cubre.</p> <p>Hay que valorar, en conjunto, la posibilidad de retranquear las campanas de modo que puedan voltear, pero dotando la ventana de una fina reja metálica para impedir la entrada de aves. Vista la solidez de la fábrica y el tamaño de la campana, la actuación sería posible, y serviría para proteger las instalaciones de las agresiones físicas y químicas de las aves.</p>
