| Municipio | TERUEL |
| Edificio | Catedral de Santa María de Mediavilla |
| Nombre | San Bonifacio (3) |

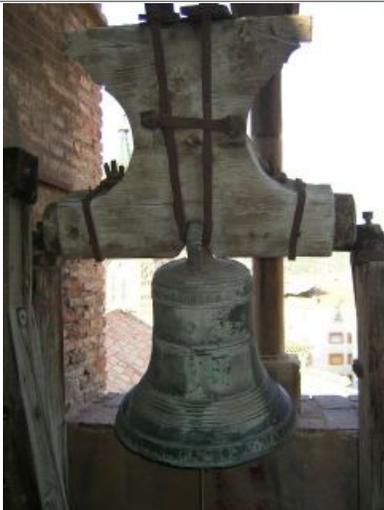
| Conservación, mantenimiento | La campana se encuentra muy sucia, sobre todo por la parte que da al interior de la torre, algo muy usual en Aragón por el clima. Del mismo modo el yugo, original, se encuentra flojo, lo que no afecta demasiado ya que la campana es exclusivamente repicada. Mal orientada (cruz hacia adentro) |

| Propuestas | <p>La campana debe ser limpiada por dentro y por fuera, utilizando un sistema de arena húmeda a baja presión. Los motivos de limpieza son esencialmente acústicos (mejora del sonido de la campana) y documentales (mejor lectura de las inscripciones y decoraciones).</p> <p>La campana debería ubicarse en la plataforma de la planta 2ª, de manera que su sonido pueda expandirse mejor, sea fácil de acceder para el toque manual y para el mantenimiento.</p> <p>La campana deberá ser dotada de yugo de madera a la manera aragonesa, restaurando el actual en la medida de lo posible y sustituyendo aquellas partes necesarias por seguridad por piezas exactamente iguales, con su correspondiente motor de impulsos, y su electromazo que reproduzca la manera local de tocar, sin impedir el posible toque manual.</p> |
