Comunidad Autónoma / Departamento / Estado	CANARIAS
Municipio	LAS PALMAS DE GRAN CANARIA
Edificio	Catedral de Santa Ana de Canaria
Dirección	Plaza Santa Ana 35001
Localización	Sala de campanas
Nombre	Santa Ana, Maria (3)
Medidas (cm)	Diámetro (en cm) 117 Borde 10 Altura del bronce Peso Peso aproximado (en kilos)927 kg
Fundidor	GHEIN, PEETER III VAN DEN
Año fundición	1599

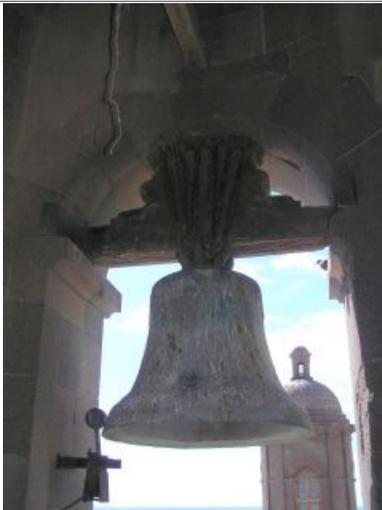
Conservación, mantenimiento	<p>La campana fue raspada en el medio pie interior, para armonizar su sonoridad: se trata de una forma antigua de afinar las campanas, y tiene el mayor interés tanto histórico como tecnológico y musical.</p> <p>La campana es prácticamente imposible de documentar, debido a la doble capa de suciedad y corrosión debida tanto por la proximidad del mar como por los excrementos de las aves.</p> <p>Seguramente por efecto de la humedad y de la salinidad, el asa badajera se ha partido, por lo que la campana carece de badajo.</p> <p>El electromazo pega demasiado bajo, con peligro de rotura de la campana.</p>
Protección	<p>Protección genérica al encontrarse en un BIC declarado. No obstante debería incoarse expediente para declarar la campana y el yugo de madera Bien Mueble de Interés Cultural.</p>
Propuestas	<p>La campana debe ser limpiada, por dentro y por fuera, para recuperar la sonoridad original. En ningún caso se debe modificar la afinación original, mediante raspado de la superficie interior, ni tampoco se debe, bajo ningún concepto, reafinar la campana de acuerdo con los cánones musicales actuales, ya que supondría la destrucción irreversible del instrumento musical.</p> <p>El yugo de madera debe ser restaurado, conservando en la medida de lo posible todas las partes originales incluidos los herrajes, sustituyendo aquellos elementos que exija la seguridad. No obstante las partes sustituidas serán iguales a las originales.</p> <p>Debe taladrarse una nueva badajera, de acero inoxidable, y fijada mediante las correspondientes tuercas.</p> <p>El badajo será de las mismas características que el original, incluido tamaño de la bola y peso.</p> <p>La campana debe repicar. Sería conveniente que el mecanismo tirase del propio badajo, mediante una instalación electromecánica o hidráulica, que permitiese una gran velocidad de respuesta, para reproducir los toques originales y no impedir los posibles toques manuales.</p> <p>Vistos los problemas de conservación debidos a las aves, sería conveniente retranquear los soportes de manera que la campana no toque una rejilla de acero inoxidable y transparente tanto a los sonidos como a la visión, que se instalaría en todos los vanos de la sala, a nivel del muro exterior.</p>
