<b>Comunidad Autónoma / Departamento / Estado</b>	CASTILLA Y LEÓN
<b>Municipio</b>	ZAMORA
<b>Edificio</b>	Catedral de El Salvador
<b>Dirección</b>	
<b>Localización</b>	sala tercera de campanas
<b>Nombre</b>	<b>Cimbalillo mayor (9)</b>
<b>Medidas (cm)</b>	Diámetro (en cm) 66   Borde 8   Altura del bronce 62   Peso Peso aproximado (en kilos)166 kg
<b>Fundidor</b>	
<b>Año fundición</b>	1632

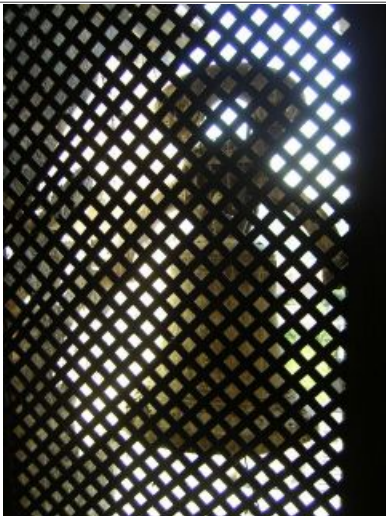
<b>Descripción</b>	<p>Éste podría ser uno de los dos "Cimbalillos" que cita CALVETE en su escrito. La campana no ha podido ser documentada, porque la ventana de acceso está sellada y no se puede abrir de manera aparente. Por otra parte las fotografías realizadas a través de la rejilla de madera tampoco sirven de gran cosa a causa de la espesa capa de excrementos que cubre la campana.</p> <p>Según ALONSO PONGA y SÁNCHEZ DEL BARRIO que tuvieron acceso a la campana dice "IHS # + LOADO SEA # IHS # XPO Y MARIA # ANO DE M DC # XXXII # "</p> <p>Tiene en el medio una cruz.</p> <p>La campana tiene una inscripción muy poco usual, aunque similar a la que denominamos "de los cuartos mayor", lo que podría indicar una refundición. La expresión utiliza dos anagramas griegos: "ihs" corresponde a la abreviatura de IH?U? mientras que "xpo" es el anagrama de XPISTO?. Por tanto se puede interpretar toda la inscripción como JESÚS. LOADO SEA JESUCRISTO Y MARÍA. AÑO DE 1632</p>

<p><b>Conservación, mantenimiento</b></p>	<p>La existencia de una rejilla de madera tras la campana permite que su sonido penetre en la torre. Sin embargo impide tanto su movimiento como su acceso, bien para documentar, para conservar o sencillamente para tocarla.</p> <p>Cubierta de excrementos de aves, que seguramente afectan su conservación y su sonido y que dificultan, en gran parte la documentación de epigrafía y decoraciones.</p> <p>Campana mal orientada (cruz hacia adentro).</p> <p>La cadena ha sido quitada de la rueda dentada y puesto una madera para impedir el movimiento.</p> <p>El badajo interno ha sido sustituido por un electromazo interior. El mecanismo no contempla la posibilidad de volteo ni el toque manual.</p> <p>El electromazo pega demasiado alto, con peligro inminente de rotura de la campana.</p>
<p><b>Protección</b></p>	<p>Protección genérica al encontrarse en un BIC declarado. No obstante debería incoarse expediente para declarar la campana como Bien Mueble de Interés Cultural.</p>

<b>Propuestas</b>	<p>En primer lugar debe reubicarse de modo que quede tras una fina malla de acero, transparente a la vista y al sonido, y resistente a la intemperie y a las aves, de modo que quede protegida de la suciedad producida por éstas. Además, debe eliminarse la rejilla de madera ubicada tras la campana.</p> <p>Probablemente la campana debe ser retranqueada hacia el interior, instalando los soportes a nivel del muro interno, de modo que no se impida bajo ningún concepto ni el volteo ni el balanceo de la campana.</p> <p>Debe instalarse con yugo de madera, de características similares a los existentes, especialmente las que determinan su forma tradicional de tocar (palanca de hierro en el brazo, prolongación de madera en el yugo).</p> <p>La campana debe ser limpiada, por dentro y por fuera, para recuperar la sonoridad original.</p> <p>En primer lugar debe reubicarse de modo que quede tras una fina malla de acero, transparente a la vista y al sonido, y resistente a la intemperie y a las aves, de modo que quede protegida de la suciedad producida por éstas. Además, debe eliminarse, sin contemplaciones, el vidrio que hay detrás de ésta y de las demás campanas, para que se recupere el instrumento musical global, fruto del diálogo y de la interacción sonora de todas las campanas, dentro de la torre, y cuyo sonido debe expandirse por todas las ventanas por igual.</p> <p>Probablemente la campana debe ser retranqueada hacia el interior, instalando los soportes a nivel del muro interno, de modo que no se impida bajo ningún concepto ni el volteo ni el balanceo de la campana.</p> <p>La campana debe ser limpiada, por dentro y por fuera, para recuperar la sonoridad original.</p> <p>El yugo de madera debe ser restaurado, conservando en la medida de lo posible todas las partes originales incluidos los herrajes, sustituyendo los cojinetes por rodamientos autocentrados, así como aquellos elementos que exija la seguridad. No obstante las partes sustituidas serán iguales a las originales.</p> <p>El badajo será de las mismas características que el actual, incluido tamaño de la bola y peso o incluso algo menor, para asegurar su conservación, a causa de su antigüedad. El badajo deberá ser dotado de cables de seguridad, para evitar su caída en casos de rotura, fijado de manera que no golpee al quebrarse, y que los cables tampoco dañen el bronce. De ninguna manera se unirá a la badajera mediante una articulación rígida, ya que éstas arrancan la anilla interior. La articulación deberá ser lo suficientemente elástica de manera que el badajo no rebote..</p> <p>La campana debe balancear, voltear y repicar. Debe ser dotada de un motor de impulsos y de un electromazo, ubicados al lado derecho, para reproducir los toques originales y no impedir los posibles toques manuales. Debe ser dotada igualmente de una palanca de volteo en el lado izquierdo, para permitir el toque mediante soga.</p>
