Comunidad Autónoma / Departamento / Estado	CASTILLA Y LEÓN
Municipio	ZAMORA
Edificio	Catedral de El Salvador
Dirección	
Localización	sala tercera de campanas
Nombre	Cimbalillo mayor (9)
Medidas (cm)	Diámetro (en cm) 66 Borde 8 Altura del bronce 62 Peso Peso aproximado (en kilos)166 kg
Fundidor	
Año fundición	1632

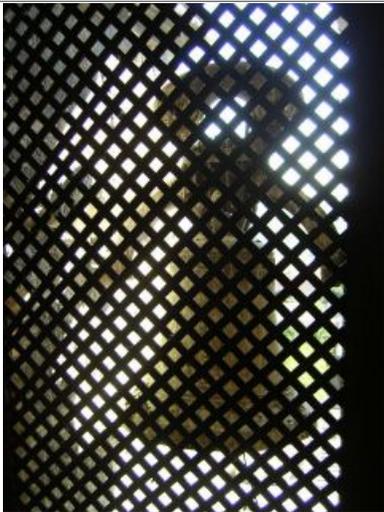
Descripción	<p>Éste podría ser uno de los dos "Cimbalillos" que cita CALVETE en su escrito. La campana no ha podido ser documentada, porque la ventana de acceso está sellada y no se puede abrir de manera aparente. Por otra parte las fotografías realizadas a través de la rejilla de madera tampoco sirven de gran cosa a causa de la espesa capa de excrementos que cubre la campana.</p> <p>Según ALONSO PONGA y SÁNCHEZ DEL BARRIO que tuvieron acceso a la campana dice "IHS # + LOADO SEA # IHS # XPO Y MARIA # ANO DE M DC # XXXII # "</p> <p>Tiene en el medio una cruz.</p> <p>La campana tiene una inscripción muy poco usual, aunque similar a la que denominamos "de los cuartos mayor", lo que podría indicar una refundición. La expresión utiliza dos anagramas griegos: "ihs" corresponde a la abreviatura de IH?U? mientras que "xpo" es el anagrama de XPISTO?. Por tanto se puede interpretar toda la inscripción como JESÚS. LOADO SEA JESUCRISTO Y MARÍA. AÑO DE 1632</p>

<p>Conservación, mantenimiento</p>	<p>La existencia de una rejilla de madera tras la campana permite que su sonido penetre en la torre. Sin embargo impide tanto su movimiento como su acceso, bien para documentar, para conservar o sencillamente para tocarla.</p> <p>Cubierta de excrementos de aves, que seguramente afectan su conservación y su sonido y que dificultan, en gran parte la documentación de epigrafía y decoraciones.</p> <p>Campana mal orientada (cruz hacia adentro).</p> <p>La cadena ha sido quitada de la rueda dentada y puesto una madera para impedir el movimiento.</p> <p>El badajo interno ha sido sustituido por un electromazo interior. El mecanismo no contempla la posibilidad de volteo ni el toque manual.</p> <p>El electromazo pega demasiado alto, con peligro inminente de rotura de la campana.</p>
<p>Protección</p>	<p>Protección genérica al encontrarse en un BIC declarado. No obstante debería incoarse expediente para declarar la campana como Bien Mueble de Interés Cultural.</p>

Propuestas	<p>En primer lugar debe reubicarse de modo que quede tras una fina malla de acero, transparente a la vista y al sonido, y resistente a la intemperie y a las aves, de modo que quede protegida de la suciedad producida por éstas. Además, debe eliminarse la rejilla de madera ubicada tras la campana.</p> <p>Probablemente la campana debe ser retranqueada hacia el interior, instalando los soportes a nivel del muro interno, de modo que no se impida bajo ningún concepto ni el volteo ni el balanceo de la campana.</p> <p>Debe instalarse con yugo de madera, de características similares a los existentes, especialmente las que determinan su forma tradicional de tocar (palanca de hierro en el brazo, prolongación de madera en el yugo).</p> <p>La campana debe ser limpiada, por dentro y por fuera, para recuperar la sonoridad original.</p> <p>En primer lugar debe reubicarse de modo que quede tras una fina malla de acero, transparente a la vista y al sonido, y resistente a la intemperie y a las aves, de modo que quede protegida de la suciedad producida por éstas. Además, debe eliminarse, sin contemplaciones, el vidrio que hay detrás de ésta y de las demás campanas, para que se recupere el instrumento musical global, fruto del diálogo y de la interacción sonora de todas las campanas, dentro de la torre, y cuyo sonido debe expandirse por todas las ventanas por igual.</p> <p>Probablemente la campana debe ser retranqueada hacia el interior, instalando los soportes a nivel del muro interno, de modo que no se impida bajo ningún concepto ni el volteo ni el balanceo de la campana.</p> <p>La campana debe ser limpiada, por dentro y por fuera, para recuperar la sonoridad original.</p> <p>El yugo de madera debe ser restaurado, conservando en la medida de lo posible todas las partes originales incluidos los herrajes, sustituyendo los cojinetes por rodamientos autocentrados, así como aquellos elementos que exija la seguridad. No obstante las partes sustituidas serán iguales a las originales.</p> <p>El badajo será de las mismas características que el actual, incluido tamaño de la bola y peso o incluso algo menor, para asegurar su conservación, a causa de su antigüedad. El badajo deberá ser dotado de cables de seguridad, para evitar su caída en casos de rotura, fijado de manera que no golpee al quebrarse, y que los cables tampoco dañen el bronce. De ninguna manera se unirá a la badajera mediante una articulación rígida, ya que éstas arrancan la anilla interior. La articulación deberá ser lo suficientemente elástica de manera que el badajo no rebote..</p> <p>La campana debe balancear, voltear y repicar. Debe ser dotada de un motor de impulsos y de un electromazo, ubicados al lado derecho, para reproducir los toques originales y no impedir los posibles toques manuales. Debe ser dotada igualmente de una palanca de volteo en el lado izquierdo, para permitir el toque mediante sogas.</p>
