<b>Comunidad Autónoma / Departamento / Estado</b>	EXTREMADURA
<b>Municipio</b>	MÉRIDA
<b>Edificio</b>	Concatedral de Santa María
<b>Dirección</b>	
<b>Localización</b>	Sala baja de campanas
<b>Nombre</b>	<b>María (9)</b>
<b>Medidas (cm)</b>	Diámetro (en cm) 121   Borde 12   Altura del bronce 103   Peso Peso aproximado (en kilos)1026 kg
<b>Fundidor</b>	
<b>Año fundición</b>	1650ca

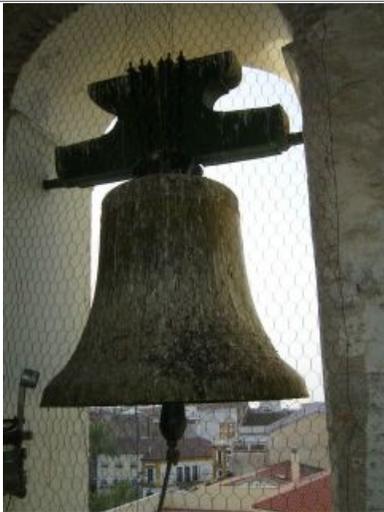
<b>Toques</b>	Golpes con electromazo exterior.
<b>Conservación, mantenimiento</b>	<p>Campana mal orientada (con la cruz hacia adentro).</p> <p>El yugo está en mal estado en la parte exterior. Ha sido cubierto con pintura plástica verde, incluso los herrajes.</p> <p>La campana ha sido pulida o quizás dorada, con métodos posiblemente químicos, aunque está cubierta por una espesa capa de excrementos de palomas. Las asas están pintadas de negro.</p> <p>Tropieza con la red de protección contra los palomos lo que debe afectar a su sonoridad.</p>
<b>Protección</b>

<p><b>Propuestas</b></p>	<p>La campana debe ser limpiada cuidadosamente, por dentro y por fuera, tanto para detener el proceso químico de corrosión como para quitar los excrementos que la cubren, que también contribuyen a su deterioro, así como modifican su sonoridad. Debe orientarse correctamente (cruz hacia afuera).</p> <p>El yugo de madera debe ser restaurado, quitando las capas de pintura plástica, y reponiendo aquellas piezas que sean necesarias por seguridad. En cualquier caso la campana debe permanecer inmóvil.</p> <p>Debe instalarse un electromazo u otro mecanismo de gran velocidad, que tire directamente del badajo, pero que esté instalado de manera que no impida un posible repique manual.</p> <p>Debe modificarse la rejilla de protección contra las aves de manera que quede por delante de la campana, mucho más fácil en este caso que se trata de una campana inmóvil.</p>
<p><b>Autores de la documentación</b></p>
