Comunidad Autónoma / Departamento / Estado	CASTILLA-LA MANCHA
Municipio	CIUDAD REAL
Edificio	Catedral de Santa María del Prado
Dirección	Calle Reyes, 11 13002
Localización	sala de campanas
Nombre	Jesús, José y Maria (3)
Medidas (cm)	Diámetro (en cm) 68 Borde 7 Altura del bronce 57 Peso aproximado (en kilos)182 kg
Fundidor	VILLANUEVA SÁENZ, FERNANDO
Año fundición	1967

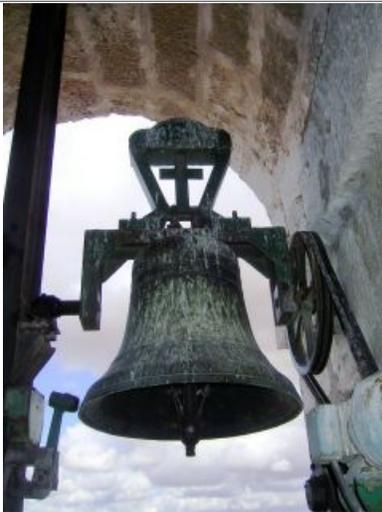
Toques	Volteo, repique.
Conservación, mantenimiento	<p>La campana presenta los siguientes problemas:</p> <p>El electromazo pega bajo, con cierto peligro de rotura.</p> <p>El badajo ha sido dotado de un cable de seguridad que en caso de rotura no retendría la bola metálica, que golpearía con consecuencias imprevisibles hasta la rotura de los cables y caída al exterior de la campana.</p>
Protección	Protección genérica al encontrarse en un BIC declarado.

<p>Propuestas</p>	<p>La campana necesita una doble actuación para recuperar su sonoridad original. La campana debe ser ubicada por debajo de las otras más pequeñas y agudas, por un doble motivo: porque en la parte baja produce un esfuerzo compensado a la fábrica de la torre a causa de su mayor tamaño y, sobre todo, porque su sonido más grave se expande mejor. Para ello, la actual viga de hierro debe ser sustituida por una de madera, adecuadamente tratada, y la campana debe ubicarse por debajo de las otras aunque lo más alta posible, sin que se impida su volteo.</p> <p>Del mismo modo debe sustituirse el yugo de hierro por otro de madera para mejorar aún más su sonoridad. También debe ser dotada de un motor de volteo de impulsos y un electromazo similar al actual, ubicados de manera que se pueda voltear, incluso con soga, de manera manual, en caso necesario.</p> <p>A causa de la mutilación de la campana, en cuanto a sus asas, caben dos posibilidades; o bien dotarla de un conjunto de asas, generalmente de hierro y atornilladas a la cabeza mediante los taladros existentes, o bien pasar los diferentes herrajes de sujeción por los taladros. Desde un punto de vista acústico el hecho es irrelevante, siempre que el yugo sea de madera, y debe tratarse el tema desde un punto de vista dinámico, esto es de la sujeción de la campana. Uno u otro sistema aseguran esa fijación, por tanto solamente queda el criterio estético y económico: como es evidente la instalación de asas atornilladas supone un mayor coste, aunque pueda ser mejor valorado visualmente, sin tener efectos acústicos la solución adoptada.</p> <p>La campana debe ser limpiada, por dentro y por fuera, para recuperar aún más la sonoridad original, desfigurada por la suciedad que la cubre.</p> <p>Hay que valorar, en conjunto, la posibilidad de retranquear las campanas de modo que puedan voltear, pero dotando la ventana de una fina reja metálica para impedir la entrada de aves. Vista la solidez de la fábrica y el tamaño de la campana, la actuación sería posible, y serviría para proteger las instalaciones de las agresiones físicas y químicas de las aves.</p>
