| <b>Municipio</b> | JAÉN |
| <b>Edificio</b> | Catedral de la Asunción de la Virgen |
| <b>Nombre</b> | <b>San Pedro (2)</b> |

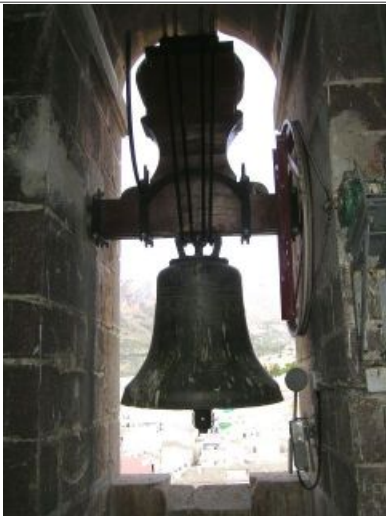
| <b>Conservación, mantenimiento</b> | <p>La actuación reciente ha sido poco afortunada por diversos motivos:</p> <p>La campana está mal orientada, poniendo la cruz hacia adentro</p> <p>Las asas no están nada embutidas, lo que aumenta la inestabilidad de la campana sobre el brazo, sobre todo en movimiento, y exige mucho más contrapeso. Quizás ésta sea la causa que la campana quede mal centrada y por tanto algo torcida.</p> <p>La palanca de volteo no sigue el modelo de la campana que conserva la instalación tradicional, que tiene dicha barra mucho menos curvada, más corta y puesta en el centro del brazo, de manera que se puede arrollar mejor la cuerda.</p> <p>El badajo, de caña de material plástico, ha sido dotado de cables de seguridad, que en caso improbable de rotura no impedirían que la bola golpee de cualquier manera. Por el contrario, estos cables, sueltos, están dañando la estabilidad de la citada caña plástica.</p> <p>Los herrajes son excesivamente largos y casi tropiezan con el antepecho de la ventana. Mientras que los herrajes han sido correctamente protegidos con pintura oscura, la rueda de volteo está pintada con un rojo de protección y los soportes del motor y del electromazo de gris, lo que supone una innecesaria gama de colores.</p> <p>La campana ha sido dotada de ejes retráctiles, y se han cegado los antiguos canales en el muro de la torre, para llevarla al sitio. El cubrimiento de los canales parece innecesario, mientras que los ejes retráctiles, fijados con un punto de soldadura, parecen inseguros, más aún por este calentamiento innecesario que debió afectar a su estabilidad.</p> <p>El electromazo pega bajo.</p> |

| <b>Propuestas</b> | <p>La campana debe ser repuesta a su posición simbólica original (la cruz hacia afuera). Debe aprovecharse para embutirla más en el brazo y asegurar su fijación a la madera.</p> <p>Vistos los problemas de conservación debidos a las aves, sería conveniente retranquear los soportes de manera que la campana pueda balancear, e incluso voltear, sin tocar una rejilla de acero inoxidable y transparente tanto a los sonidos como a la visión, que se instalaría en todos los vanos de la sala.</p> |
