<b>Comunidad Autónoma / Departamento / Estado</b>	ANDALUCÍA
<b>Municipio</b>	JAÉN
<b>Edificio</b>	Catedral de la Asunción de la Virgen
<b>Dirección</b>	
<b>Localización</b>	sala primera de campanas
<b>Nombre</b>	<b>Campana del Señor (6)</b>
<b>Medidas (cm)</b>	Diámetro (en cm) 149   Borde 16   Altura del bronce 130   Peso aproximado (en kilos)1915 kg
<b>Fundidor</b>	VILLANUEVA SÁENZ, FERNANDO
<b>Año fundición</b>	1941

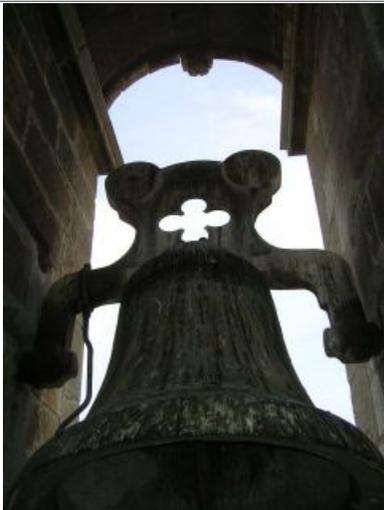
<b>Toques</b>	No se toca
<b>Conservación, mantenimiento</b>	<p>Tiene escasa vibración. Aunque no se ve rotura, da la impresión de estar quebrada. La campana queda torcida, quizás por rotura de alguno de los tornillos de fijación o, lo que sería peor, por fisura del yugo de hierro fundido.</p> <p>Las asas originales de la campana fueron serradas. Para asegurar los tornillos de los que cuelga la campana, se han soldado, de cualquier manera, trozos de varillas metálicas.</p> <p>El punto de percusión está muy gastado, con desprendimientos, seguramente por un badajo demasiado largo. Por el contrario, el badajo actual golpea demasiado alto, causa probable de la rotura de la campana.</p> <p>La campana tiene numerosos grafitos en su interior.</p>

<b>Protección</b>	Protección genérica al encontrarse en un BIC declarado.
<b>Propuestas</b>	<p>Debe valorarse si la campana no está rota, en cuyo caso, y vista la escasa antigüedad e interés de la actual, convendría refundirla, con unas decoraciones y epigrafía propias de nuestro tiempo y del fabricante actual.</p> <p>La campana debe ser repuesta a su posición simbólica original (la cruz hacia afuera). Debe instalarse con yugo de madera, de características similares a los existentes, especialmente las que determinan su forma tradicional de tocar (palanca de hierro en el brazo, prolongación de madera en el yugo).</p> <p>La campana debe ser motorizada con un motor de impulsos que permita tanto el volteo en los dos sentidos (como ocurría con el toque mediante sogas) como la detención de la campana hacia arriba entre toque y toque. Este motor y su rueda correspondiente, así como un electromazo rápido, para los repiques y otras señales, se instalarán a las 09, de manera que a las 03, como ahora, se ponga la palanca de volteo para posibles toques manuales.</p> <p>El badajo deberá ser dotado de cables de seguridad, para evitar su caída en casos de rotura, fijado de manera que no golpee al quebrarse, y que los cables tampoco dañen el bronce. De ninguna manera se unirá a la badajera mediante una articulación rígida, ya que éstas arrancan la anilla interior. La articulación deberá ser lo suficientemente elástica de manera que el badajo no rebote.</p> <p>Vistos los problemas de conservación debidos a las aves, sería conveniente retranquear los soportes de manera que la campana pueda balancear, e incluso voltear, sin tocar una rejilla de acero inoxidable y transparente tanto a los sonidos como a la visión, que se instalaría en todos los vanos de la sala.</p>
