Comunidad Autónoma / Departamento / Estado	COMUNITAT VALENCIANA
Municipio	ANDILLA
Edificio	Parroquia de Nuestra Señora de la Asunción
Dirección	
Coordenadass	39.836005 -0.813512

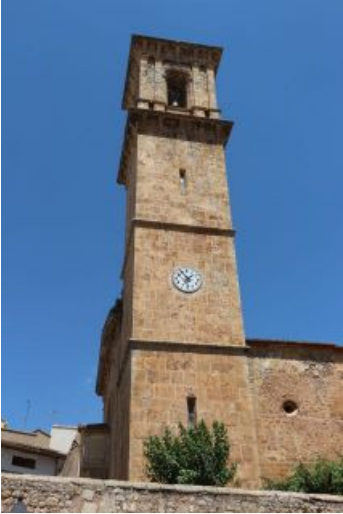
Toques actuales de campanas	Las dos campanas se voltean de forma manual mediante las ballestas y cuerdas. La mayor repica tanto de forma automática como manual.
Conservación, mantenimiento	El estado de conservación del campanario es bueno pero su interior necesita de una limpieza. Las dos campanas están situadas con yugos de madera de perfil tradicional valenciano y ballestas para su toque manual. Presentan badajo atado y reforzado mediante cable de seguridad. La mayor, además, tiene un electromazo monofásico y una cuerda al badajo que llega hasta los pies de la torre.
Protección	El templo tiene la condición de Bien de Relevancia Local según la Disposición Adicional Quinta de la Ley 5/2007, de 9 de febrero, de la Generalitat, de modificación de la Ley 4/1998, de 11 de junio, del Patrimonio Cultural Valenciano (DOCV Núm. 5.449 / 13.02.2007). En consecuencia las intervenciones en las campanas deben comunicarse a la Dirección General del Patrimonio Cultural Valenciano adjuntando el proyecto previamente al inicio de los trabajos.

Propuestas	Sería interesante recuperar el número de campanas existentes antes de la Guerra Civil, por ello se deberían de fundir dos campanas y recuperar las denominaciones de las antiguas para las nuevas.
Autores de la documentación	ALEPUZ CHELET, Joan
Fecha	06-08-2019
