Comunidad Autónoma / Departamento / Estado	ARAGÓN
Municipio	VILLARLUENGO
Edificio	Iglesia Parroquial de la Asunción de Nuestra Señora de Montoro de Mezquita
Dirección	
Coordenadass	40.6916861 -0.5975736

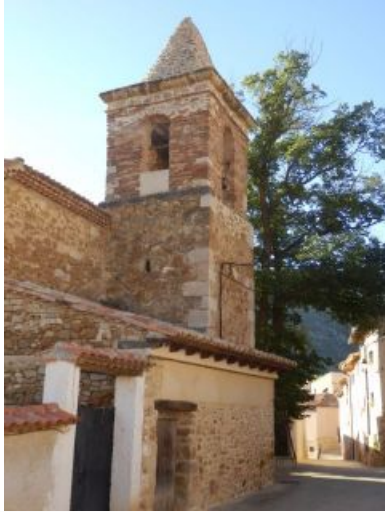
Toques actuales de campanas	La Campana Grande se repica desde los pies de la torre para los toques.
Conservación, mantenimiento	El campanario se encuentra en buen estado de conservación. Por contra el estado de las campanas es regular. Conservan la instalación tradicional, con los yugos de madera y herrajes que presentan signos de degradación, principalmente por el paso del tiempo y la acción de los agentes climáticos. El badajo de la campana pequeña está ligeramente suelto. La campana grande dispone de una cuerda al badajo que llega hasta los pies de la torre. En uno de los vanos hay restos de la instalación de una matraca, concretamente una pequeña viga de madera con un refuerzo para ubicar uno de los ejes de giro.
Protección	Protección BIC Declarado.

Propuestas	Las dos campanas deben ser restauradas con la finalidad de evitar la degradación progresiva de las partes de madera de los yugos, causada por la continua acción de los agentes climáticos. En toda intervención deben respetar al máximo la instalación tradicional, cambiando las partes que no aseguren la estabilidad del conjunto. En caso de mecanización se deben instalar motores de bandejo por impulsos y electromozos monofásicos, que imiten los toques tradicionales y permitan los manuales.
Autores de la documentación	ALEPUZ CHELET, Joan; RUIZ i ENGRA, Toni; SARRIÓ ANDRÉS, Pau
Fecha	20-09-2015
