RETABLO DE SANTA LUCÍA DEL
CONVENTO DE LA SANTÍSIMA TRINIDAD

CONSERVACIÓN Y RESTAURACIÓN DEL
PATRIMONIO HISTÓRICO VALENCIANO

TRABAJOS DE CONSERVACIÓN-RESTAURACIÓN DEL RETABLO DE SANTA LUCÍA DEL CONVENTO DE LA SANTÍSIMA TRINIDAD DE ORIHUELA.

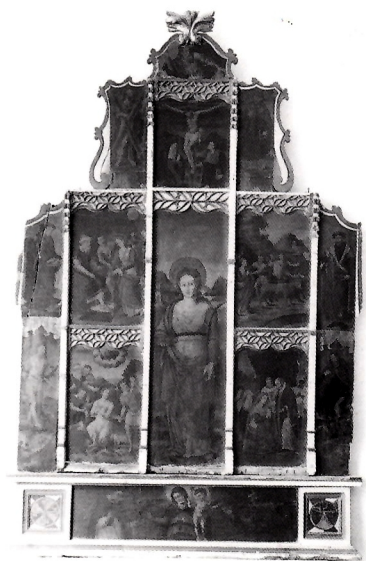
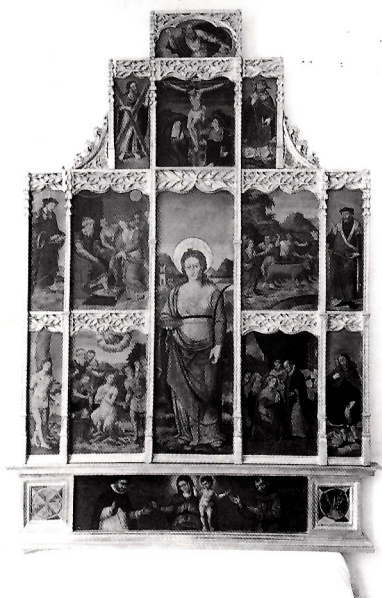
Fotografías del retablo antes y después de la intervención llevada a cabo en 1968 ➤

La estructura del retablo había sido modificada en una intervención realizada en el año 1968, en la que el “restaurador” cortó, añadió, etc., cambiando notablemente el aspecto del conjunto.

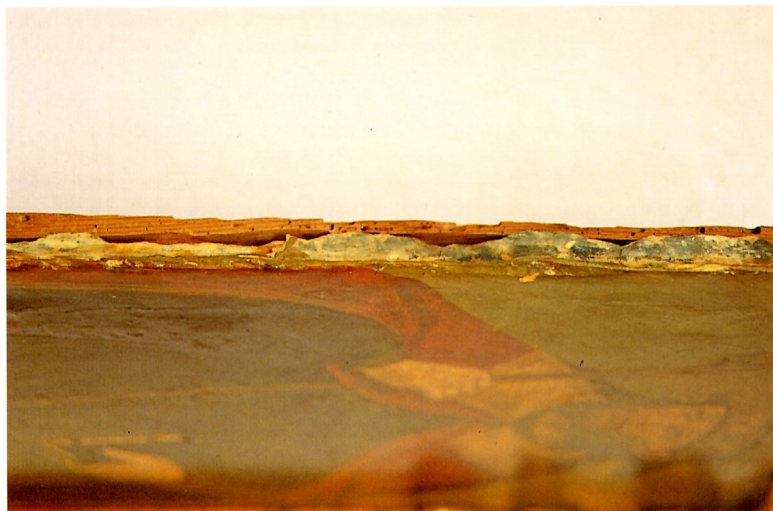
Detalle del ataque de insectos xilófagos.

Uno de los principales problemas que presentaba el retablo era el fuerte ataque que había tenido de insectos xilófagos (carcoma y termita), que habían debilitado de tal forma la madera que daba la sensación de corcho. Aunque pensábamos que en la actualidad no tenía ataque alguno decidimos aplicar un insecticida-fungicida que protegiera la madera de futuros ataques o bien eliminara cualquier organismo vivo que pudiera encontrarse en él.

Por la escasa resistencia y consistencia de la madera aplicamos un consolidante de origen sintético que fortaleciera la madera y le devolviera, en la medida de lo posible, las propiedades como resistencia, flexibilidad, dureza, etc., que en su origen tenía. Este consolidante lo aplicamos por inyección aprovechando los numerosos orificios provocados por los insectos xilófagos.

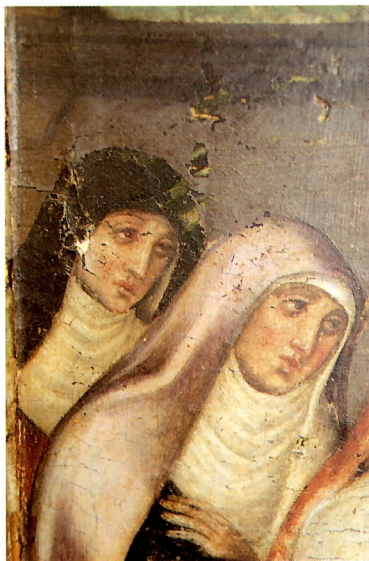
Antes de la intervención.

Por la parte anterior podíamos detectar fácilmente gran cantidad de repintes, amarilleo del barniz, faltantes de estratos pictóricos, suciedad provocada por el humo de velas, desgaste de estratos pictóricos por la acción de pasar la mano los fieles, principalmente por la zona inferior de la tabla central que representa a la santa con sus atributos.
