FICHA DE REGISTRO DE CAMPANAS

Seminario Permanente de Conservación de Campanas

ENTIDAD FEDERATIVA:	Ciudad de México	LOCALIDAD:	SAN PEDRO ATOCPAN, MILPA ALTA, CDMX	
INMUEBLE:	CAPILLA DE SAN MARTÍN CABALLERO	DIRECCIÓN:	CALLE INDEPENDENCIA #66, BO. NUCHTLA C.P. 12200, SAN PEDRO ATOCPAN.	
NOMBRE DE QUIEN LLENO EL FORMATO	DATOS DE CONTACTO:		NOMBRE CAMPANA:	
María Roxana Flores Ramírez, Karina Xochipilli Rossell Pedraza, Elizabeth Minian Romo		roxanafloresrmz@outlook.com		
NOMBRE DE QUIEN TÓMO LAS FOTOGRAFÍAS	DATOS DE CONTACTO:		FECHA DE REGISTRO:	NO. DE CAMPANA
Karina Xochipilli Rossell Pedraza	xochipilli.rosell@gmail.com		16 de octubre del 2023	Campana 1 Norte
REGISTRO EN EL CATALOGO NACIONAL DE MONUMENTOS HISTÓRICOS MUEBLES Y/O INMUEBLE		I-0014400112		¿DÓNDE SE ALMACENAN LAS FOTOGRAFÍAS?

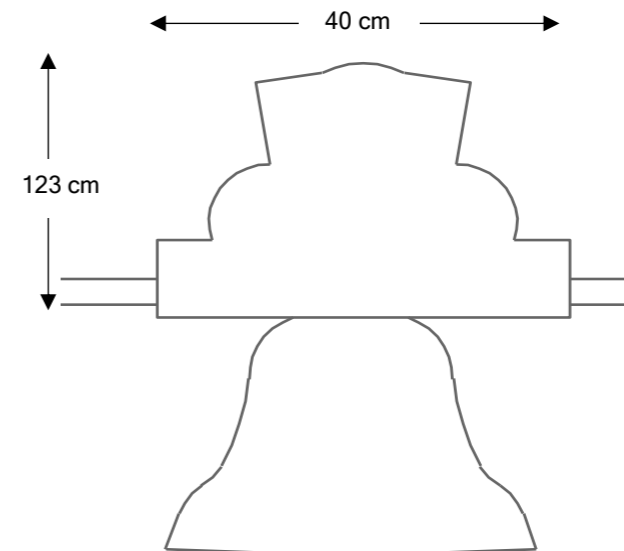
Yugo / contrapeso. Corrija y dibuje según sea el caso y/o añadir fotografía.

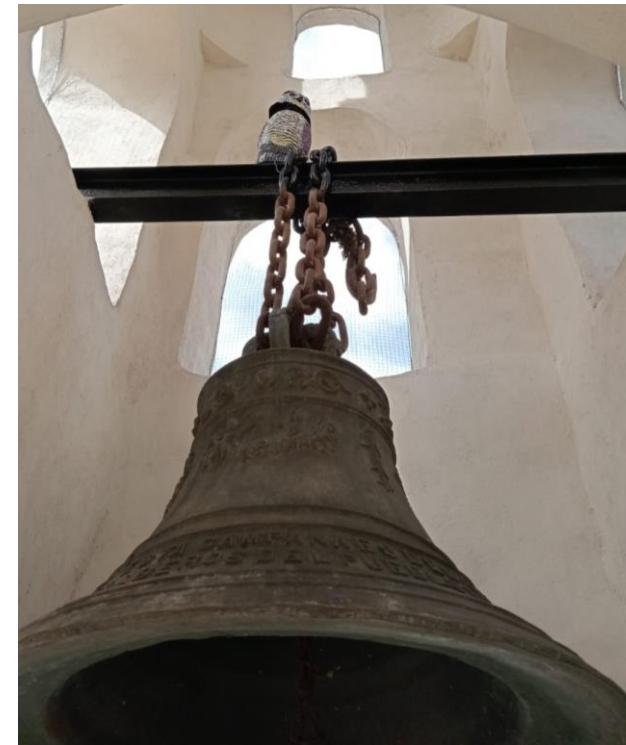
Yugo / contrapeso. Corrija y dibuje según sea el caso y/o añada fotografía.
