PROPUESTAS DE INTERVENCIÓN EN EL CAMPANARIO Y CAMPANAS DE ALUSTANTE (GUADALAJARA)

Diego Sanz Martínez. Campanero

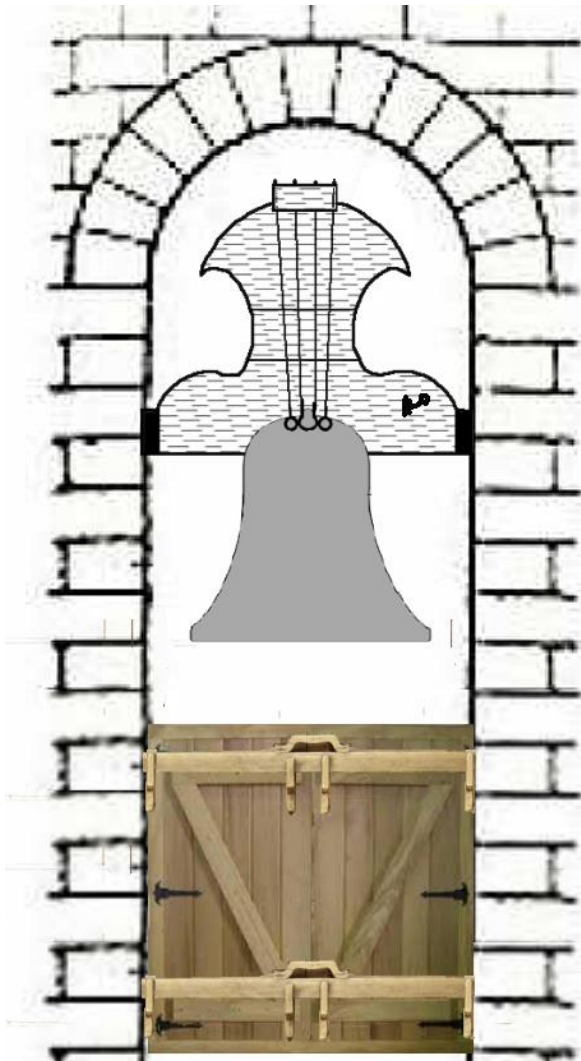
Croquis de antepechos con sistema de apertura para mantenimiento. (Vista interior)

Se trataría de sencillas estructuras de tablas de madera de cierto grosor (3-5 cm) con un marco de unos 10 cm encastrados en la pared de los vanos de la torre, siempre detrás (dentro) de los balcones de hierro sin superar en ningún caso su altura.

Estas estructuras podrían abrirse por medio de bisagras, a modo de ventanas, a fin de poder tener acceso a la superficie de la madera que queda en el exterior, pudiendo así llevar a cabo las labores de pintura y mantenimiento (limpieza de hiervas, etc.).

El número de antepechos sería de cuatro, tantos como campanas, y se dejaría un hueco entre la madera y el pavimento para salida del agua o nieve acumulada en el suelo de la torre.

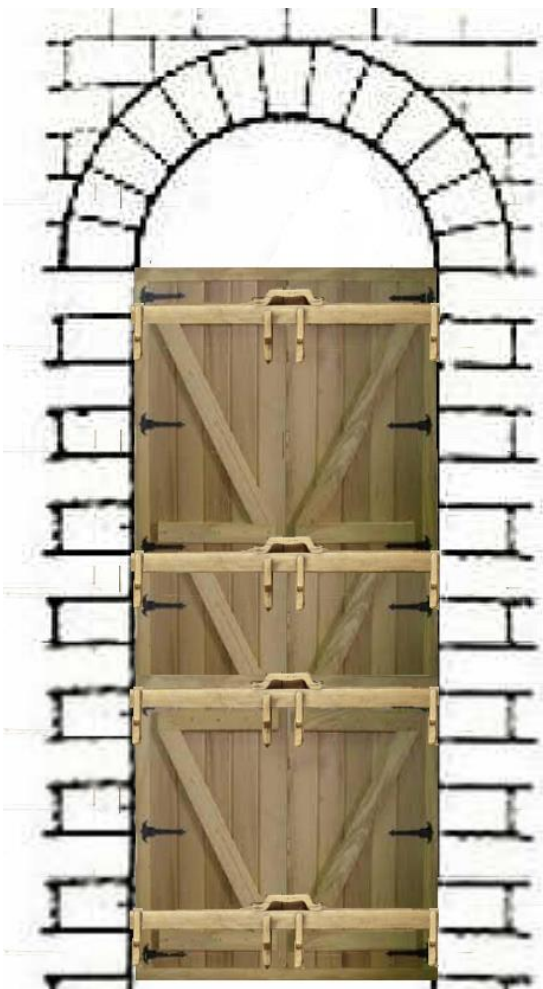
Croquis de cierre de los vanos sin campanas.

Las estructuras de cierre de los vanos sin campanas deberían ser de nuevo de madera, cumpliendo la doble función que tuvieron de protección de la sala de campanas del azote de tormentas de agua y nieve de los vientos dominantes más desfavorables de la zona (norte y noroeste), y servir de superficie de resonancia de las campanas.

Al igual que los antepechos estas estructuras deberían poder abrirse para su mantenimiento, repintado, así como para la subida o bajada de objetos de cierto volumen, entre ellos yugos y campanas.

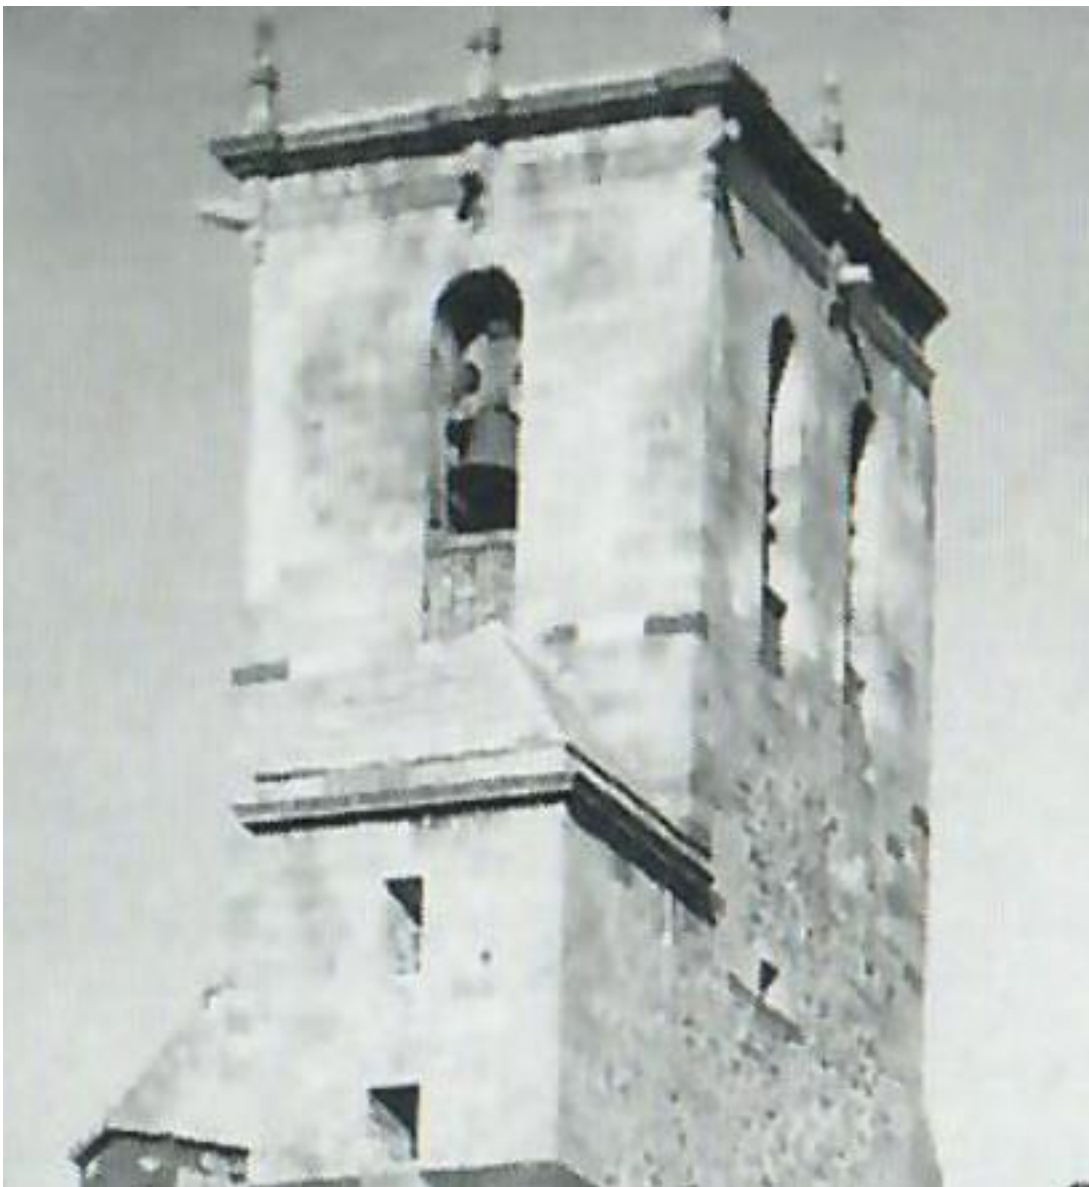
En los documentos gráficos del siglo pasado se encuentra la campana María, fundida en 1883, con este tipo de yugo, acaso también de esa época. Parece ser que este yugo era más bien alto («casi daba arriba en el arco» —según los testimonios orales—). También se sabe que se rompió durante una tormenta en las décadas de 1950-60, justo después de haberse tocado el Ángelus.

La campana tradicionalmente considerada mayor, localizada en el vano sur de la torre, requeriría la sustitución del yugo de hierro colado actual por uno de madera, tomando como modelo el que se intuye en fotografías antiguas, con remate redondo y la campana ligeramente embebida en él. Es decir, el eje no era completamente horizontal, sino que, recorría las asas de la campana curvándose hacia arriba.

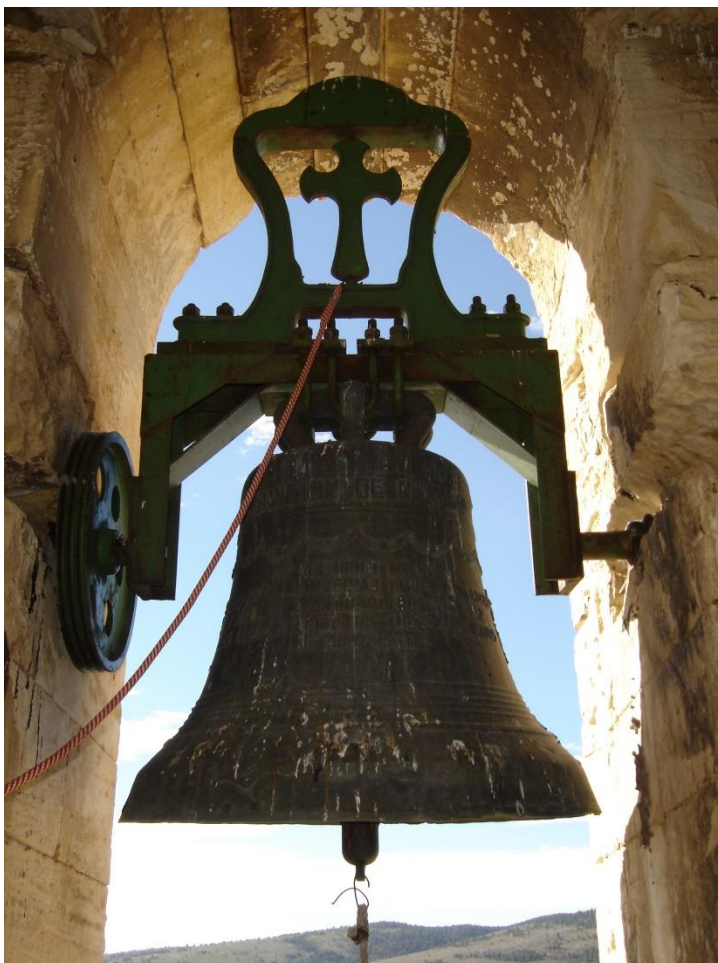
Aspecto actual de la campana María, refundida en 1974

Por lo que respecta a mecanismos manuales, esta campana debería tener el gancho para el medio bando o balanceo en el brazo derecho del yugo, dado que el mayor grupo de toques se combinaba con la campana ubicada en el vano suroeste. El badajo debería mantener agujero para el gancho de la cuerda que baja actualmente al coro.

En cuanto a los mecanismos electrónicos debería tener un electromartillo, y mecanismos tanto para volteo completo como para medio vuelo, si es posible.

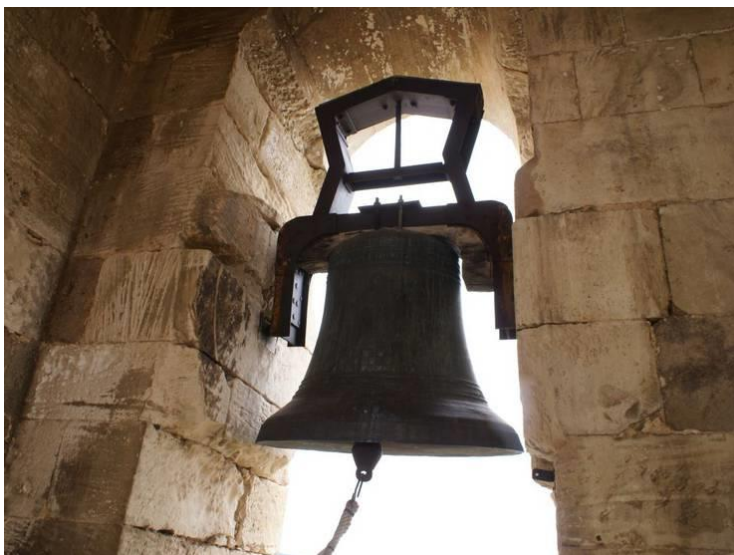
Esta campana posee la singularidad de poseer un yugo de hierro muy antiguo, que posee una pieza de madera en el área de contacto con el bronce de la campana. Esta campana, fechada en 1928 (refundida con la advocación del Sagrado Corazón de Jesús), carece de asas, por lo que se une al yugo por medio de tornillos que atraviesan la parte superior de la misma.

Otra característica es que tiene es que está colocada al revés, con la cruz hacia adentro, por lo que sería conveniente enmendar este ligero error en el momento de su recolocación.

Aspecto actual de la campana de los Credos

Según la propuesta de Francesc Llop, esta campana también debería sufrir la sustitución del yugo, que podría tomar como modelo el de la campana María. El yugo de hierro actual, sin embargo, debería ser conservado, expuesto, por ejemplo, en la misma sala de campanas.

En cuanto a los mecanismos manuales, el gancho para su balanceo tendría que instalarse en el brazo izquierdo, a fin de facilitar el manejo manual con la campana María.

Al igual que la campana anterior los mecanismos electrónicos que debería tener serían un electromartillo, y mecanismos tanto para volteo completo como para medio vuelo.

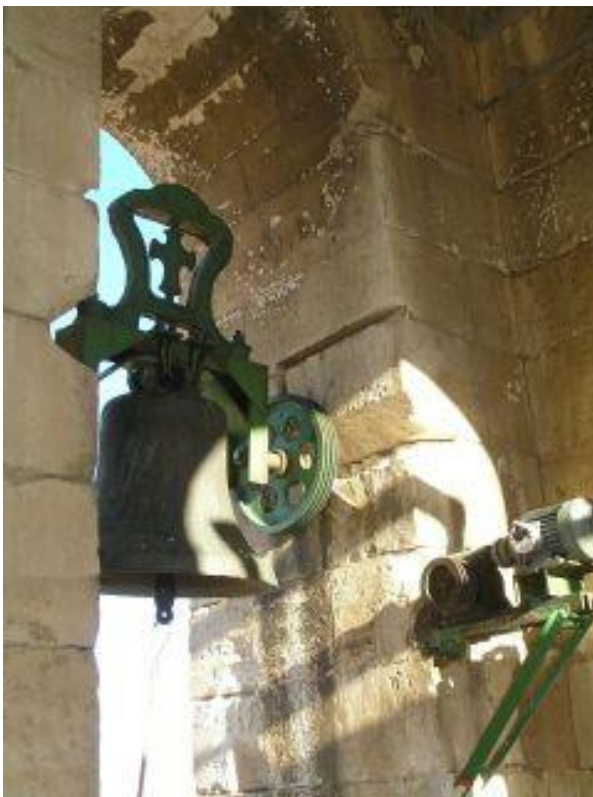
Se trata de una campana que se añadió al conjunto a principios del siglo xvii, si bien su fundición actual data de 1883. Su ubicación en alto hace hoy muy difícil el volteo manual. Quizá debió de tener un yugo con un diseño parecido al del campanillo menor o del reloj, que podría tomarse como modelo, aunque el tamaño sea diferente.

Aspecto del campanillo San Pedro

A fin de establecer una relación de toques con dicho campanillo, el gancho debería localizarse en el brazo izquierdo de la campana.

Los mecanismos electrónicos, los de las campanas anteriores.

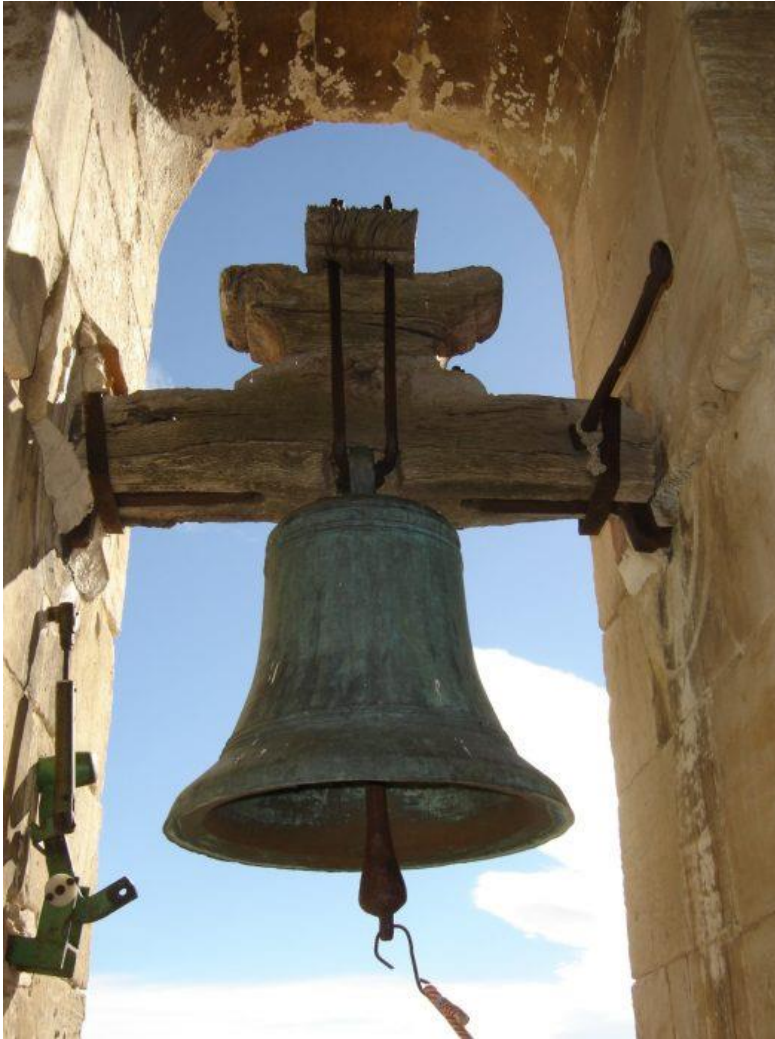
Paradójicamente, la última campana que se determinó poner en esta torre es hoy la más antigua. Data de 1803 y fue, según se documenta, la campana en la que el antiguo reloj municipal daba las horas. Sin embargo, la conservación del yugo, la cual conserva el gancho para el medio bando, permite afirmar que tuvo también otras funciones comunicativas. De hecho, el toque de Gloria, clamores para niño difunto, se hacía (se hace) con este y el campanillo anterior.

Aspecto del campanillo del reloj

La intervención en este campanillo debería incluir la restauración del yugo, así como la sustitución del badajo por uno adecuado a su tamaño. Efectivamente, el badajo actual fue colocado no hace muchos años, proveniente del desván de la antigua casa parroquial donde estaba guardado, aunque no se sabe a qué campana pertenecía.

Los mecanismos electrónicos, los de las campanas anteriores.
