Dr. Francesc LLOP i BAYO

València, 10-09-2023

Reflexiones arquitectónicas sobre la restauración de las campanas de Sant Bertomeu de Xàbia

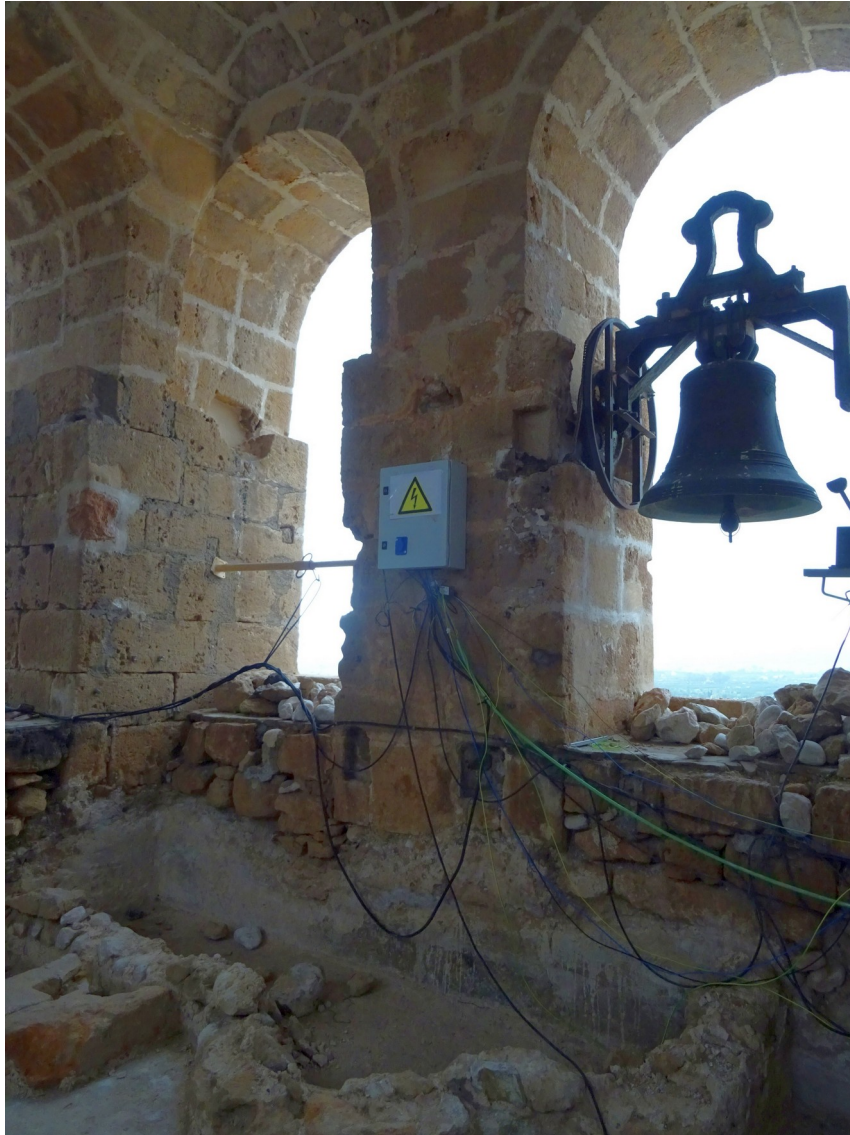
Otro punto importante es los escombros, todavía conservados, bajo de cada campana. Estamos seguros, como quedó mostrado en el momento de vaciar la sala, que solo había un escalón, de unos 20 cm, bajo cada campana, escalón que permitía el toque manual sin peligro.

Los escalones actuales, innecesarios, de más de 50 cm, no solo dificultan el toque manual, poniendo en peligro a los campaneros, sino que también son un peligro para los visitantes que, subidos, quedarán frente a unos bajos *mamperlats* – es así como los campaneros denominan el pequeño muro que hay bajo la campana y que tienen, sobre todo, efectos acústicos.

La imagen adjunta, tomada durante las obras, muestra como tenían que ser originalmente los escalones, de color diferente, con un colmatado de piedras innecesario, y con un vaciado del pilar para poner originalmente la almohadilla de las campanas. Otras imágenes en http://www.campaners.com/php/fotos_campanar.php?numer=537&pag=29 y siguientes

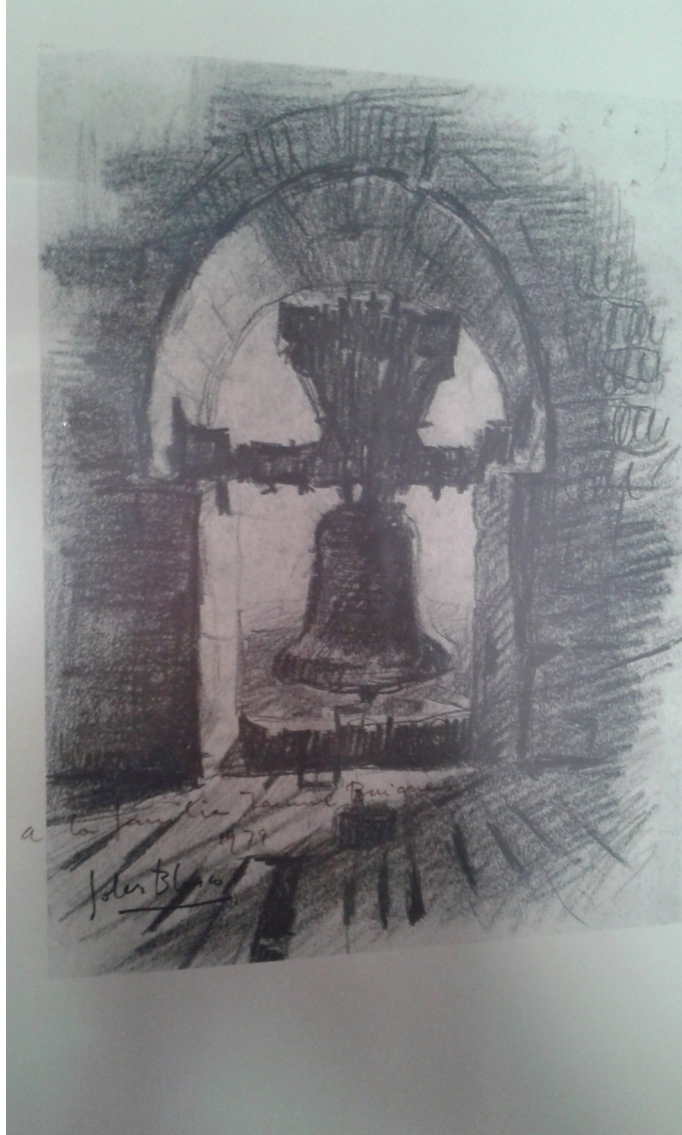
La campana mayor con su yugo de madera. Dibujo de 1979.
