**Dr. Francesc LLOP i BAYO**

## **Reflexions arquitectòniques sobre la restauració de les campanes de Sant Bertomeu de Xàbia**

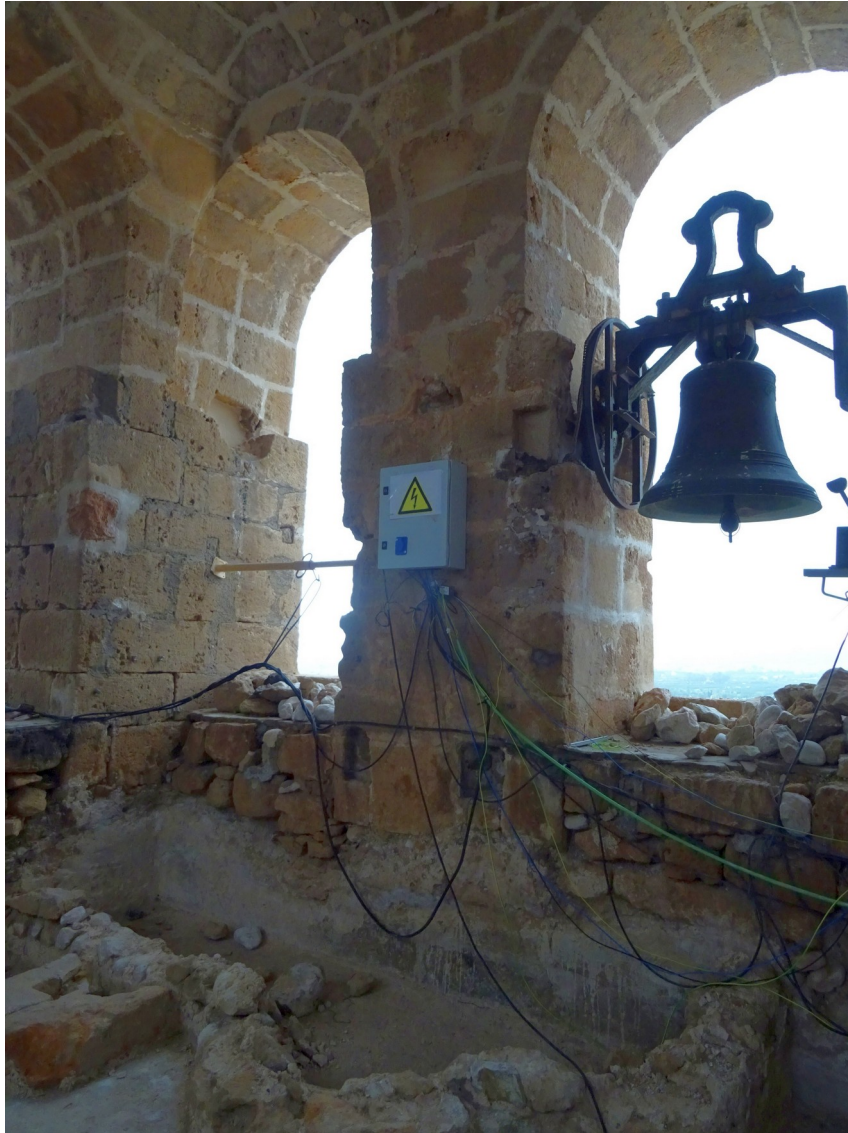
Un altre punt important és el reblit, encara conservat, baix de cada campana. Estem segurs, com va quedar mostrar en el moment de buidar la sala, que sols hi havia un escaló, d'uns 20 cm, baix cada campana, escaló que permetia el toc manual sense perill.

Els escalons actuals, innecessaris, de més de 50 cm, no sols dificulten el toc manual, posant en perill als campaners, sinó que també són un perill per als visitants que, pujats, quedaran front a uns baixos *mamperlats* – és així com els campaners anomenen el petit mur que hi ha baix la campana i que té, sobre tot, efectes acústics.

La imatge adjunta, presa durant les obres, mostra com havien de ser originalment els escalons, de color diferent, amb un reblit de pedres innecessari, i amb un buidat del pilar per posar originalment el coixinet de les campanes. Altres imatges en [http://www.campaners.com/php/fotos\\_campanar.php?numer=537&pag=29](http://www.campaners.com/php/fotos_campanar.php?numer=537&pag=29) i següents

En l'actualitat cal recuperar la posició inicial dels eixos de les campanes, en la part superior del pilar, on hi havia un encaix – ara tancat – que permet que els braços es troben en línia amb eixa part alta.

És molt important que entre el braç i la fàbrica, pel que fa a la part que gira, hi haja tan sols un cm o dos, no més, perquè la campana quedara encaixada en cas, sempre possible, de trencament dels eixos. Si la distància és major, la campana podria caure, amb conseqüències imprevisibles.
